医療・介護ベッド用手すりのすき間に頭や首、手足などを挟む事故等に係る施設管理者に対する注意喚起について

介護ベッド用手すりのすき間に頭や首、手足
などを挟む事故等に係る注意喚起について

介護ベッドここが危ない!!

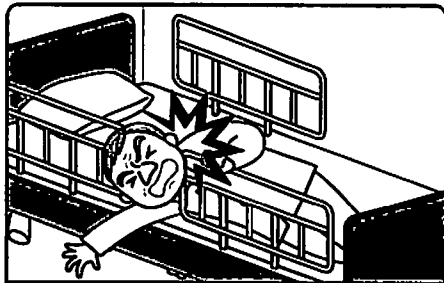
サイドレールとサイドレールのすき間

すき間に首が入り込む事故が多発しています。

介護ベッドのJIS規格では、図のようにサイドレールとサイドレールのすき間に直径6cmの硬い円柱状の器具が入らないこととされています。

確認してみよう 安全確認スケールを当てて、直径6cmの物が入りそうなすき間がないか確認しましょう。

- ヘッドボードとサイドレールのすき間をクッションなどを入れてうめましょう。
- スペーサーなどによりサイドレールとサイドレールの間にはさまらないようにしましょう。
※メーカーにより対応が異なります。
詳しくはメーカーにご確認下さい
- 危険なすき間がないサイドレールに交換しましょう。
