村上委員提言(案)2011.07.26 について 説明資料

独立行政法人水資源機構中部支社

2011年8月31日

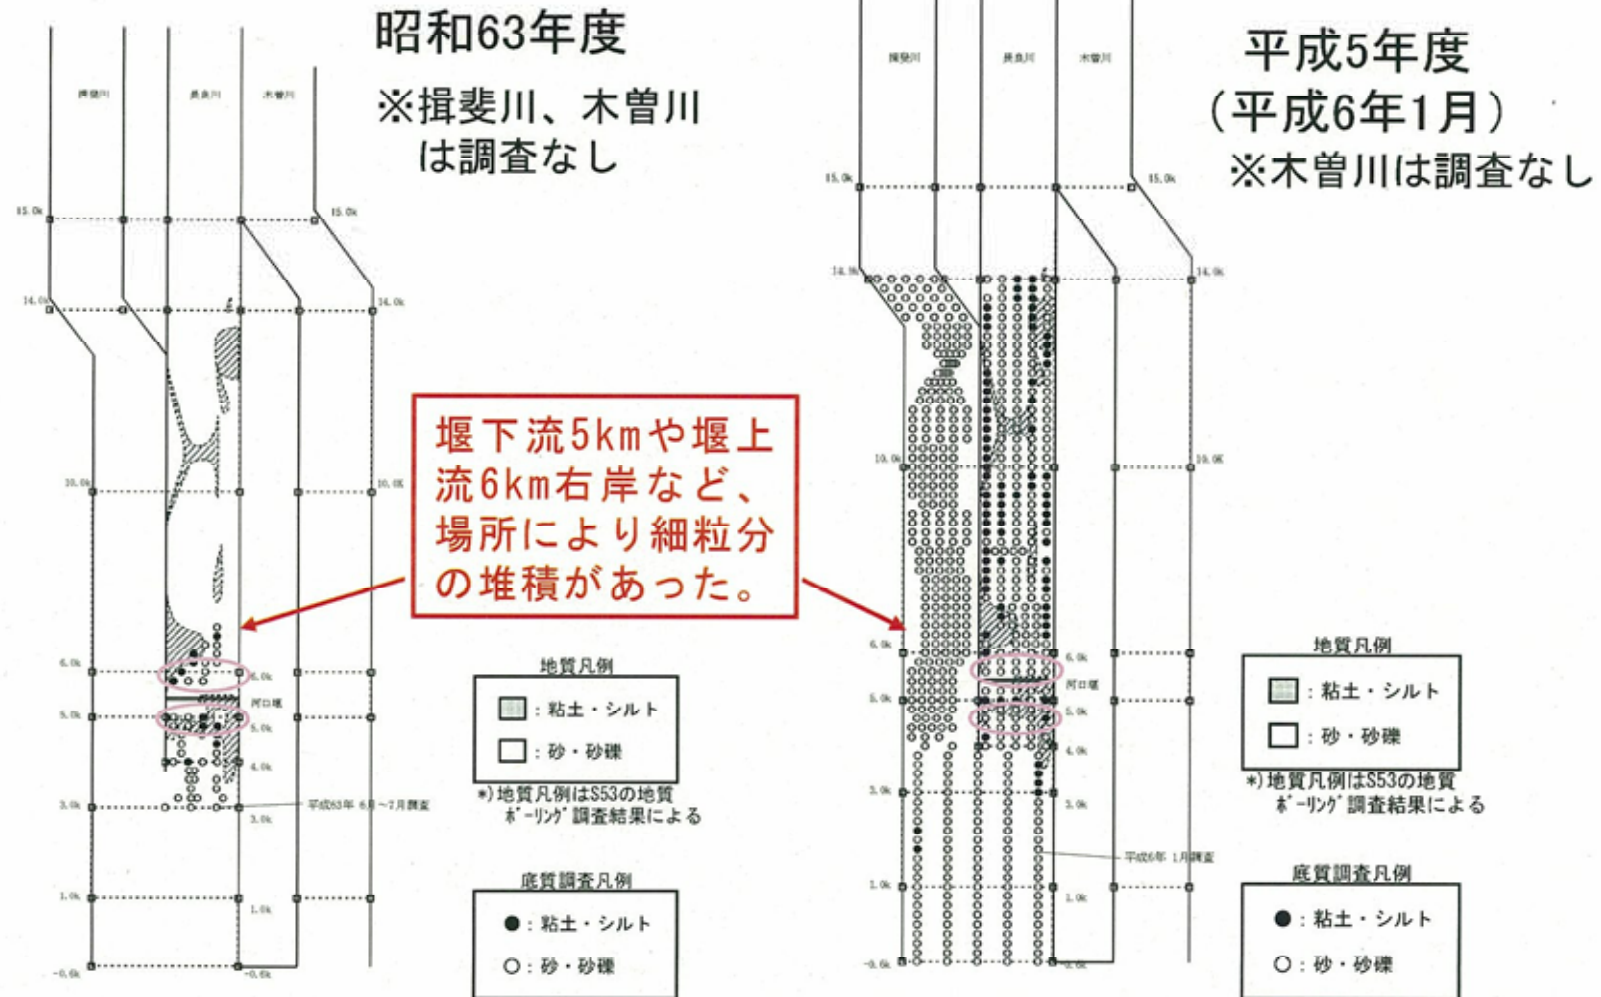
図1-1 供用前(昭和63年)と供用後(平成5年度)における河口堰付近の底質

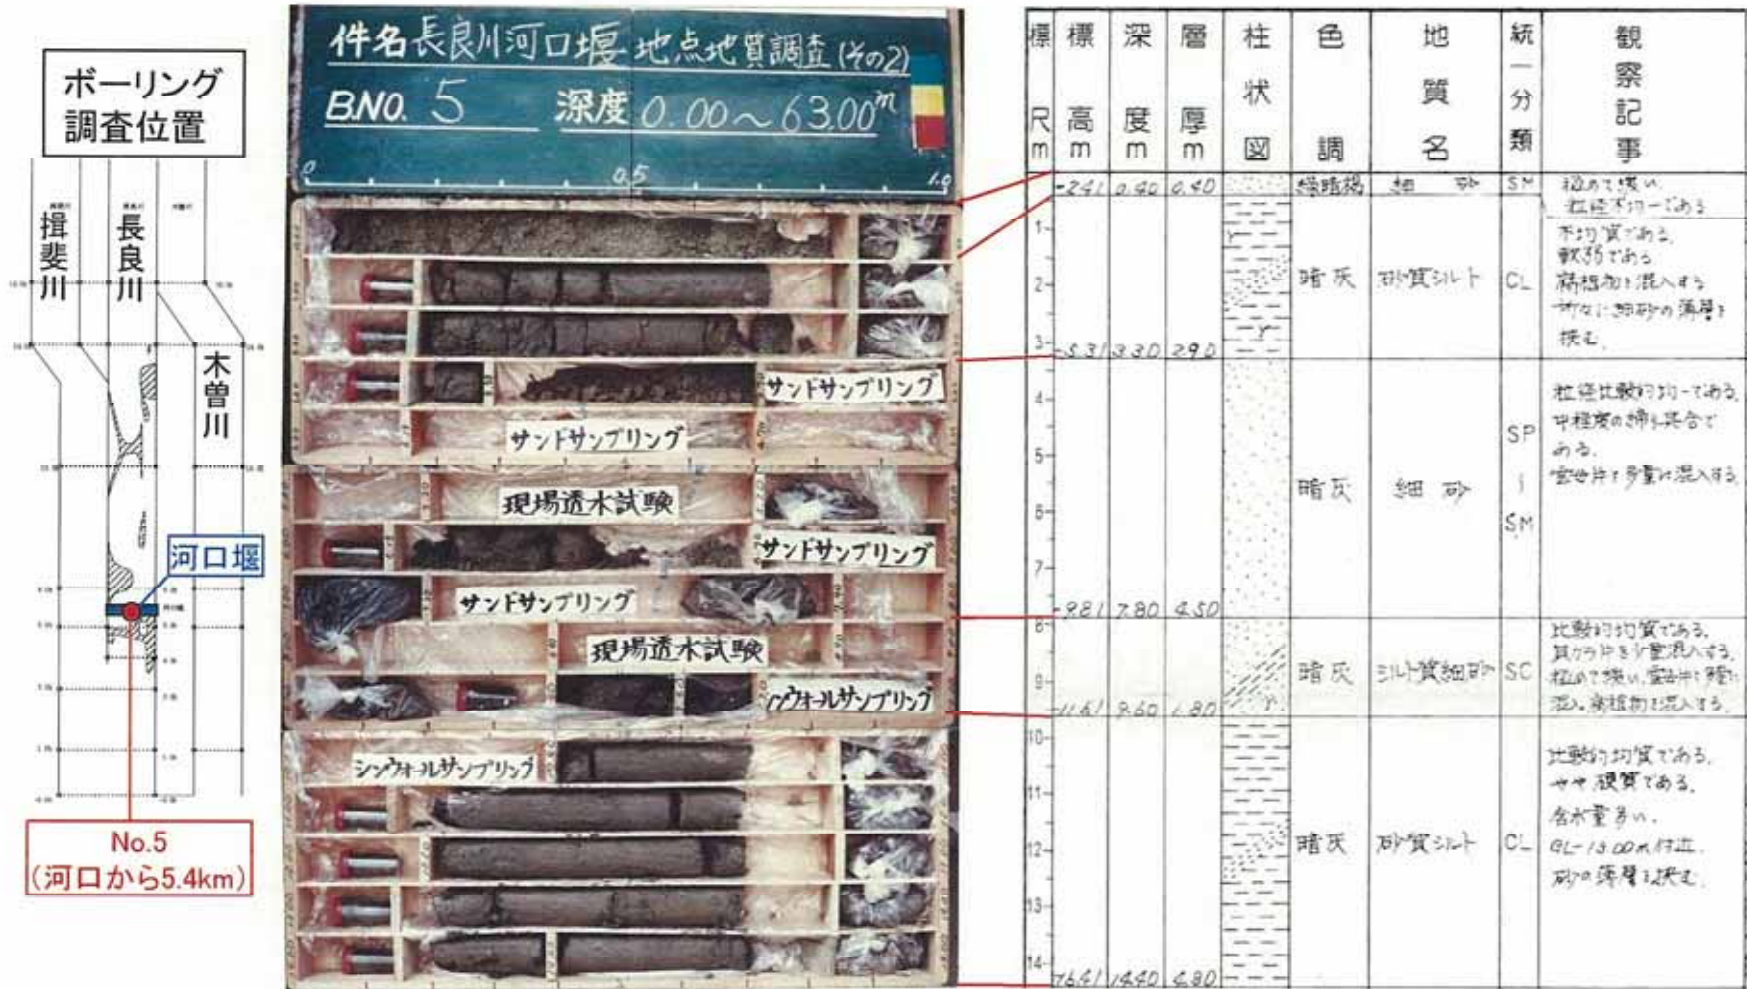
図1-2 堰下流(5.4km)供用前(昭和63年)の底質

堰供用前(S63)のボーリング調査資料:0~15m

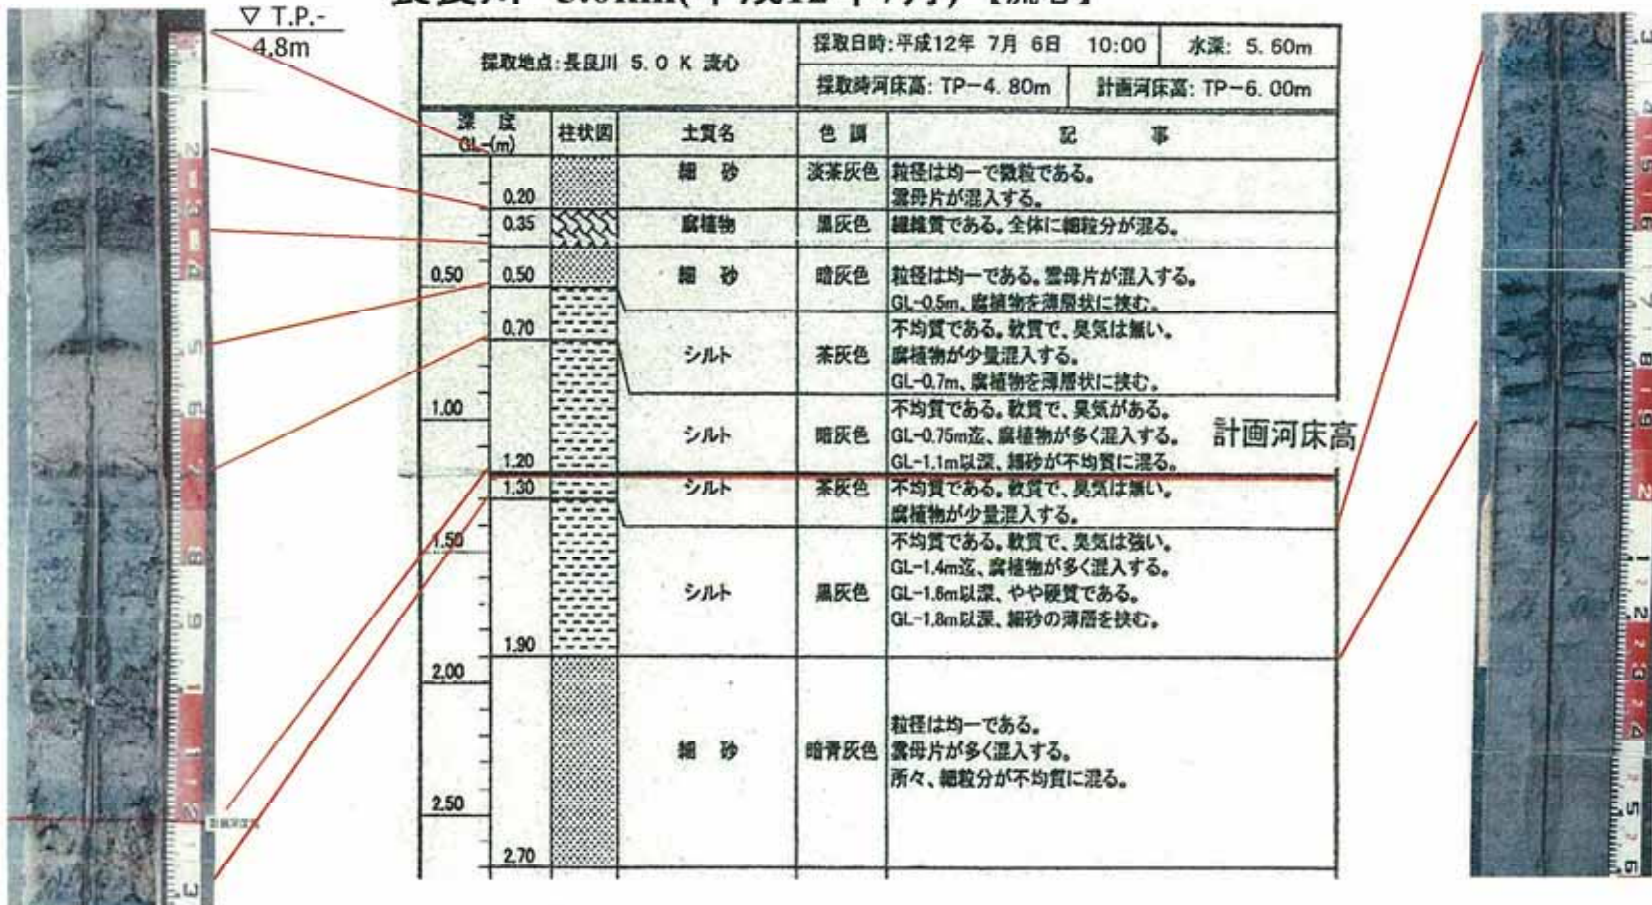
図1-3 堰下流(5.0km)供用後(平成12年)の底質

長良川 5.0km(平成12年7月)【流心】

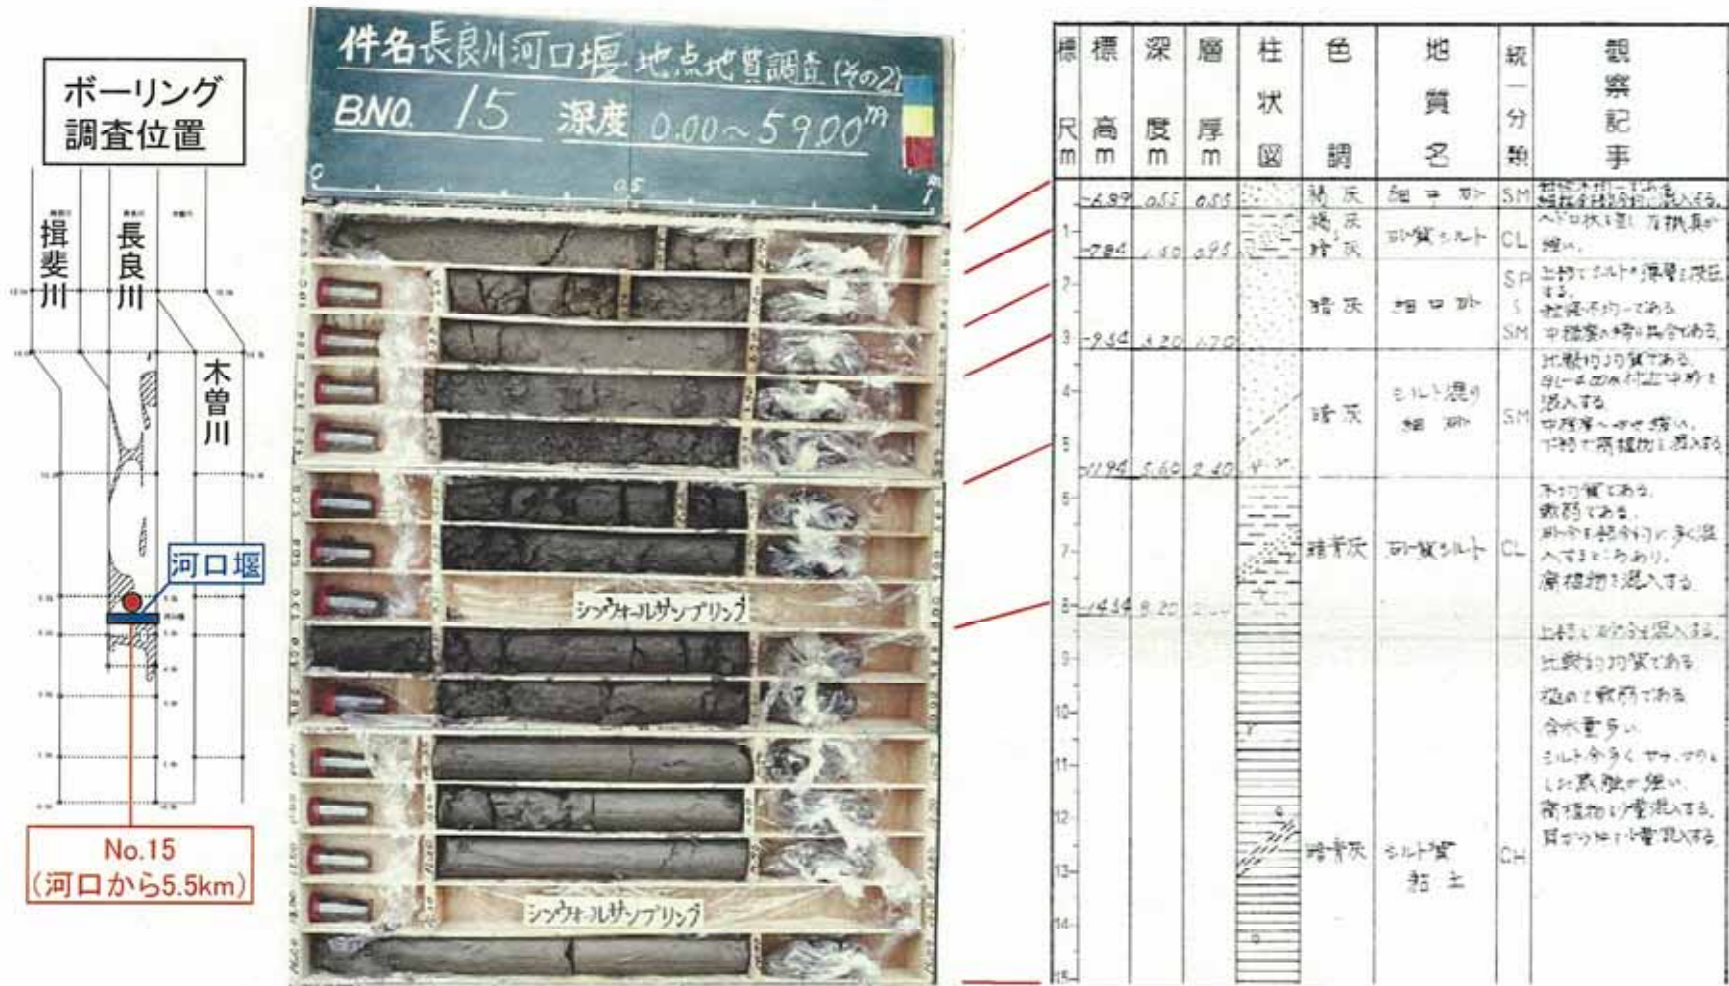
図1-4 堰上流(5.5km)供用前(昭和63年)の底質

堰供用前(S63)のボーリング調査資料:0~15m
