図1-7 底質の強熱減量と酸化還元電位(供用後の経年変化)

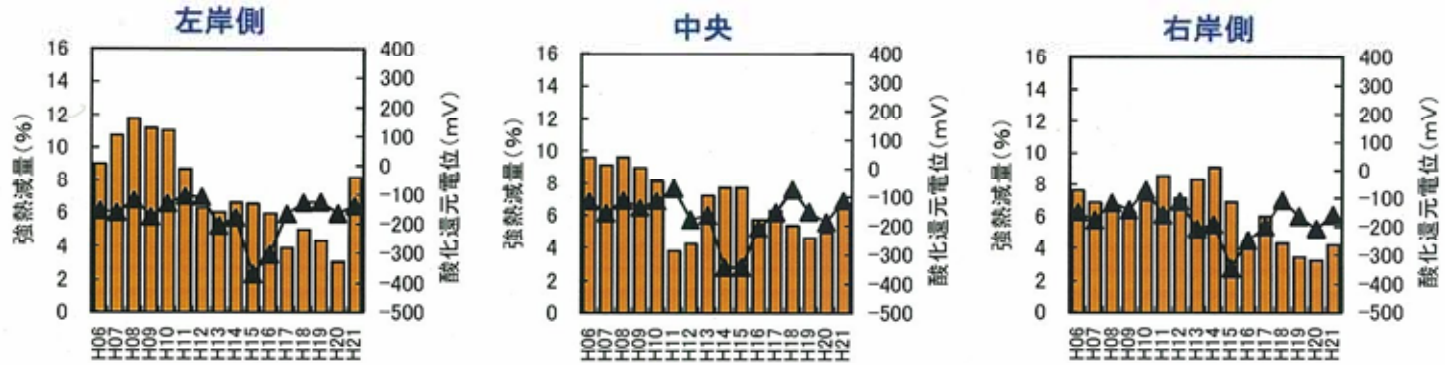
堰下流
5.0km
測線

■ : 強熱減量 ▲ : 酸化還元電位

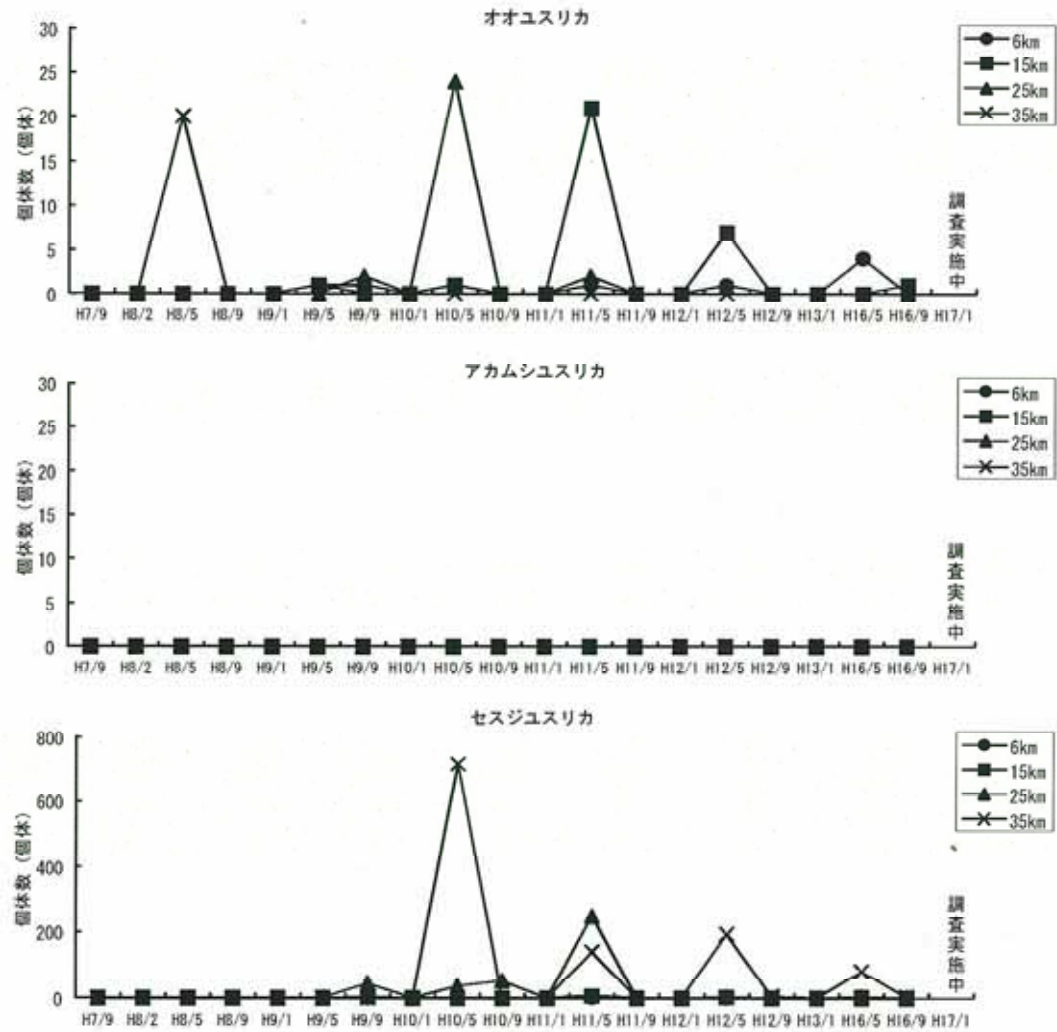
図2-1 オオユスリカ・アカムシユスリカ・セスジユスリカ幼虫の確認個体数の経年変化

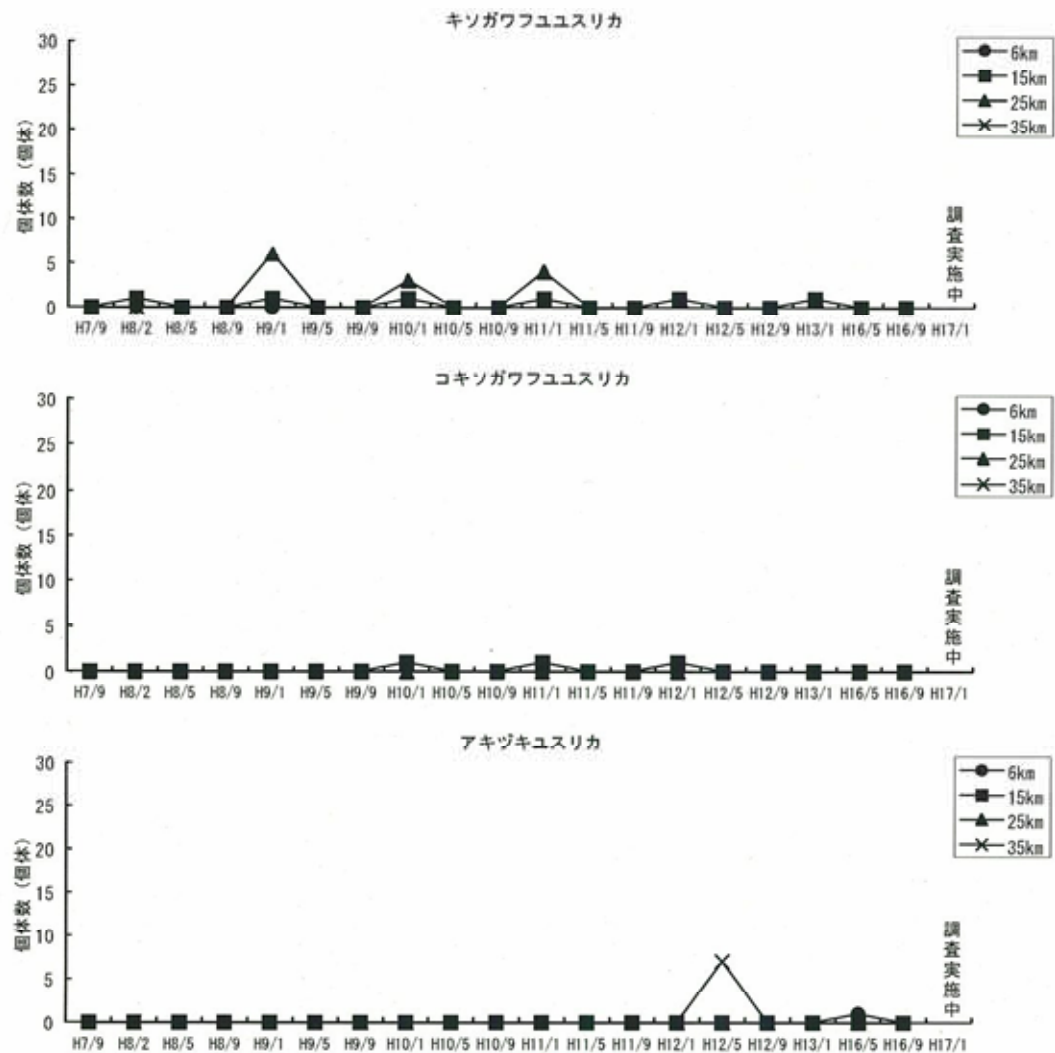
図2-2 キソガワフユスリカ・コキノガワフユスリカ・アキズキユスリカ幼虫の経年変化
