長良川河口堰について

独立行政法人 水資源機構
長良川河口堰管理所

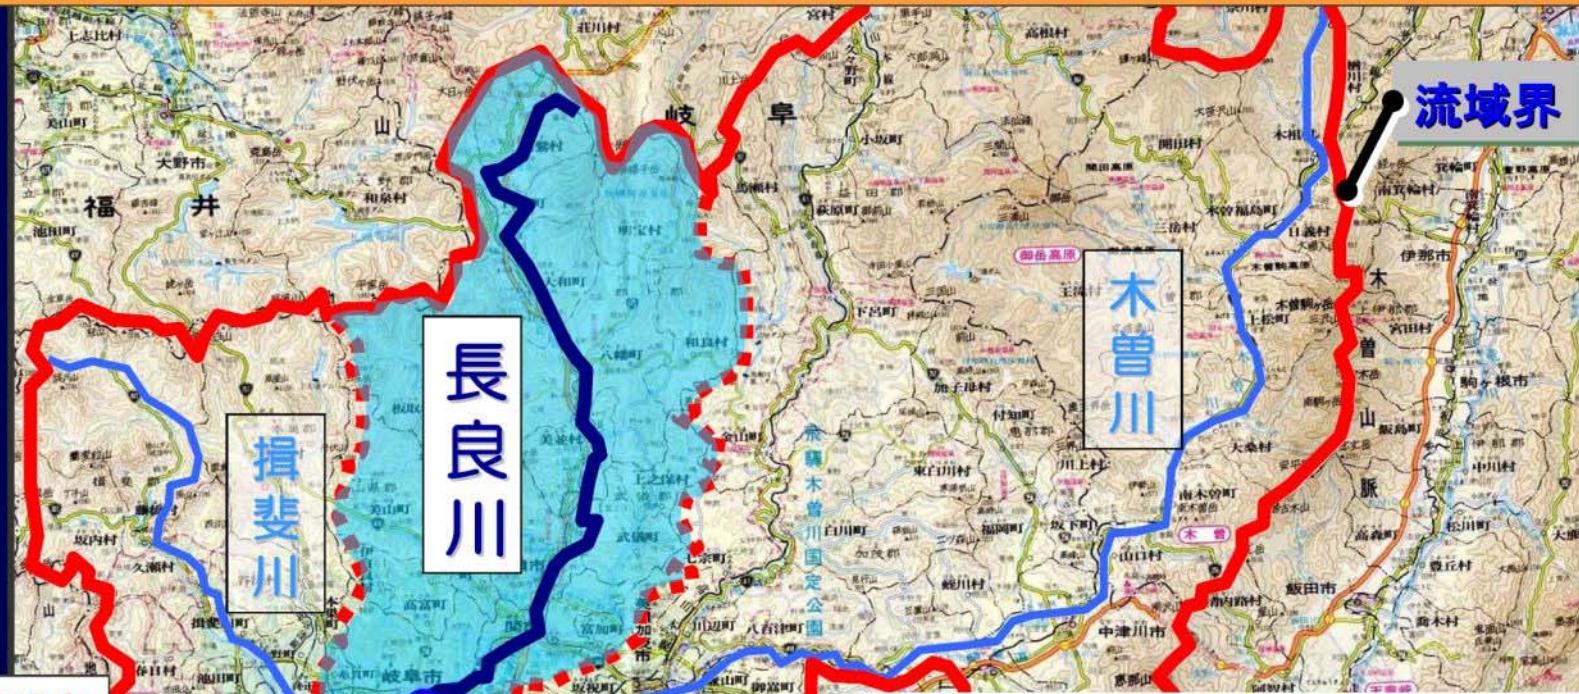
長良川河口堰位置図

忠節地点

墨俣地点

長良川河口堰(河口から5.4km)

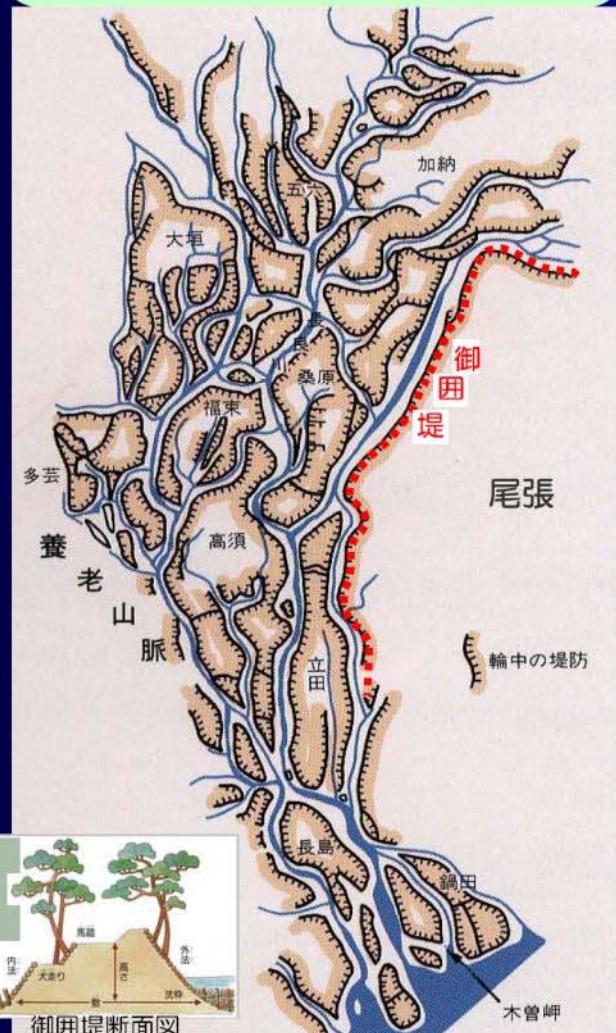
■輪中と御囲堤

慶長14年(1609)に、尾張藩が木曽川左岸の大垣から弥富まで約50kmの大堤防を築いた。これにより美濃側が洪水の被害を受けやすくなつた。

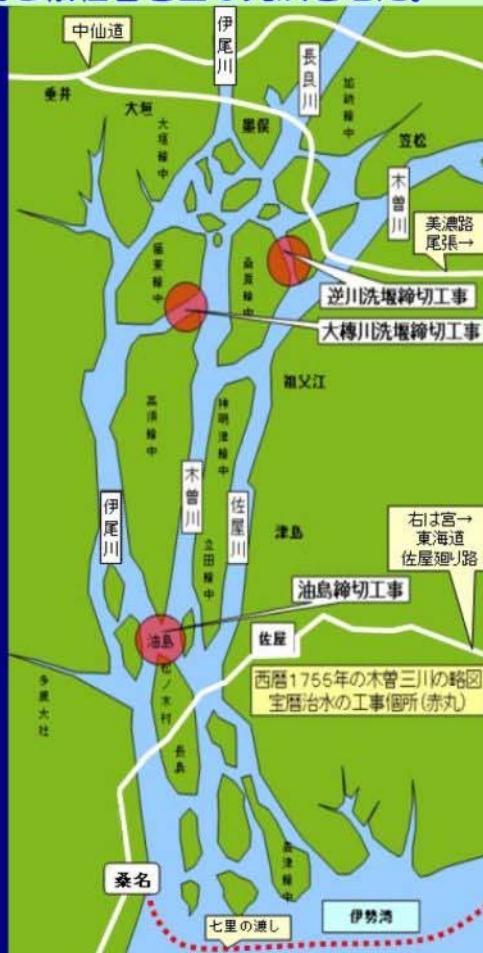
■宝暦治水

江戸幕府は宝暦3年(1753)に揖斐川・長良川の分流を目的とし、三つの治水工事を行うことを決定、薩摩藩にこの工事を行うよう通達。薩摩藩の家老平田鞠負は翌年から2ヶ年かけて油島締切工事などを多額の費用と犠牲者を出し完成させた。

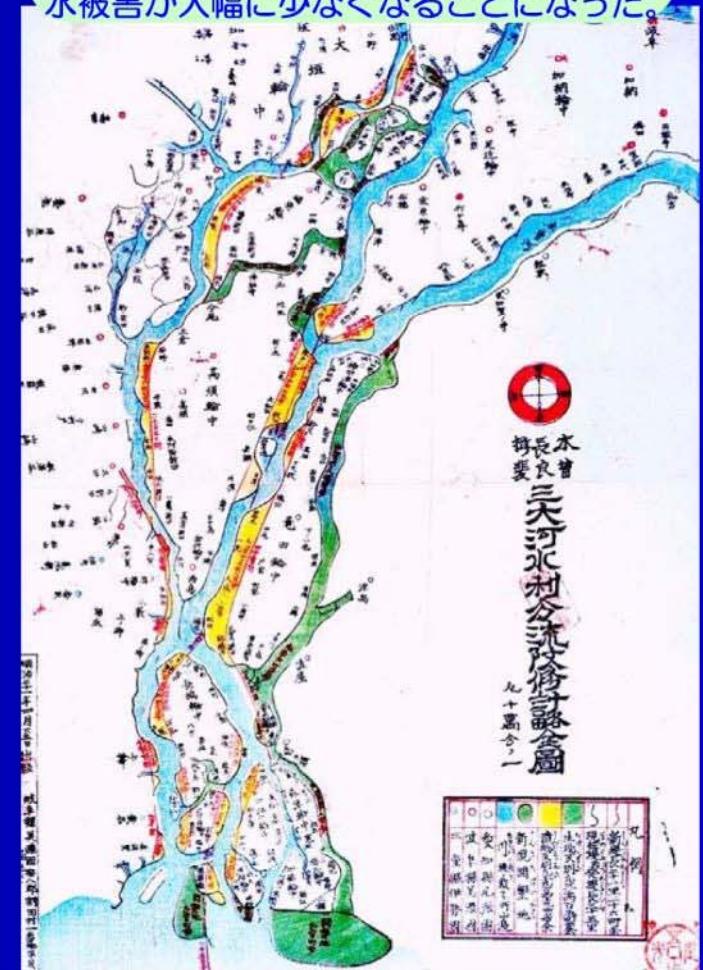
■明治改修

明治政府が招いたオランダ人技術者ヨハネス・テレーケの指導のもと、精力的な現地踏査に基づいて改修計画が策定されました。明治20年(1887)から25年間をかけて三川分流工事が行われ、木曽三川はほぼ現在の姿になり、ようやく洪水被害が大幅に少なくなることになった。
