瑞芳院本堂及び庫裡（ずいほういんほんどうおよびくり）について

員 数：1 棟
 所在地：一宮市中町
 所有者：宗教法人瑞芳院

名 称	形 式	大 き さ	建 設 年 代	登 録 基 準
瑞芳院本堂及び庫裡	木造平屋建、 瓦葺	建築面積 182 m ²	1813（文化10）年、 1915（大正4）年移築	国土の歴史的 景観に寄与し ているもの

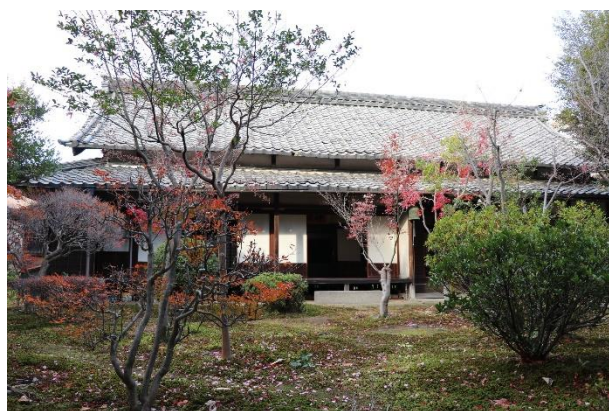
外観正面（東面）

濃尾地震被害からの復興に際し、妙興寺^{みょうこうじ}から移築した方丈^{ほうじょう}形式の本堂で、桁行北側に庫裏が連なる。切妻造、棧瓦葺で妻飾りを木連格子^{きつれごうし}と懸魚^{げぎよ}とし、四周に下屋^{げや}を廻らす。内陣は小組格天井^{こぐみごうてんじょう}で正面に箴欄間^{おさらんま}を構えて須弥壇^{しゆみだん}に花頭口^{かとうぐち}を並べる。市街地に歴史的景観を伝える。1813（文化10）年に建築され、1915（大正4）年に現在の位置に移築された。
