森林土木工事における ICT活用 事例集

愛知県農林基盤局農地部
農林総務課農林技術管理室

令和7年3月版

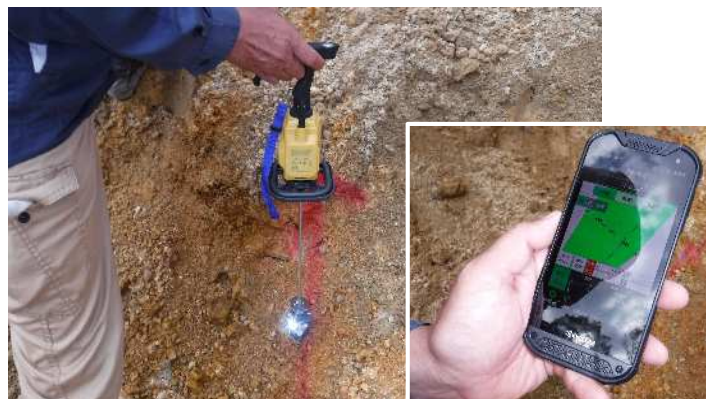
リモートコントロールシステム（T S遠隔操作）を用いた掘削前確認

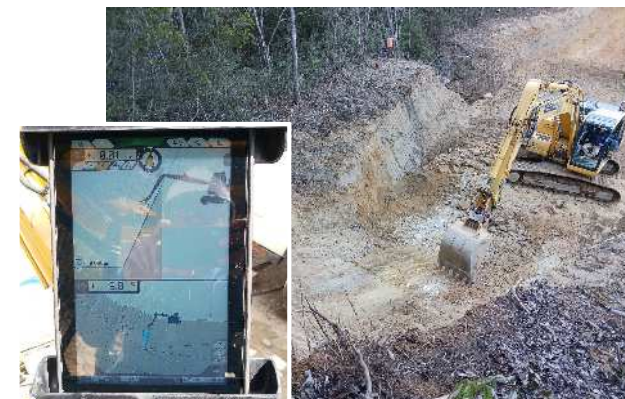
3次元MGバックホウによる掘削状況

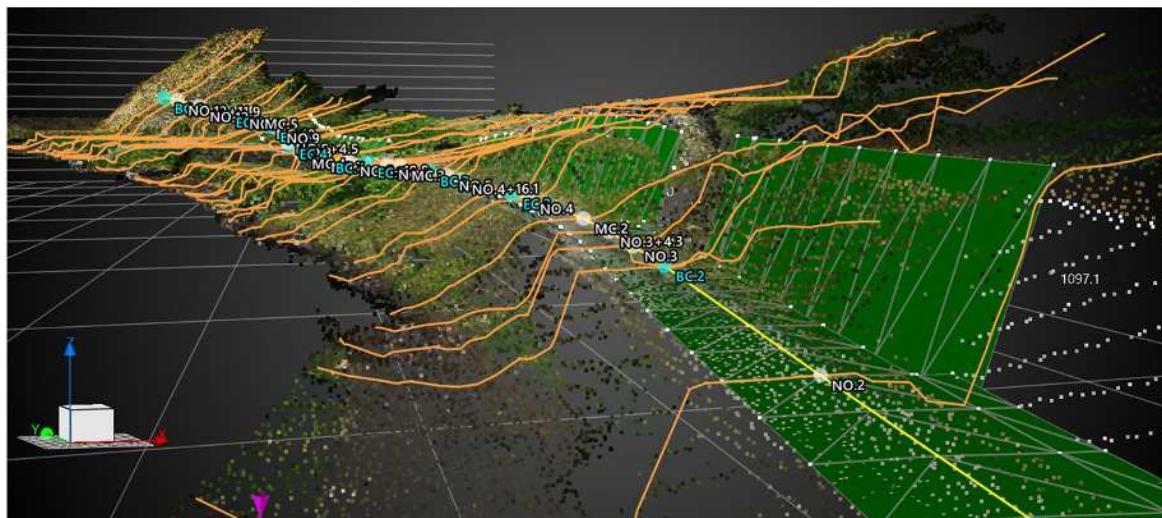
起工測量結果及び3次元設計データ

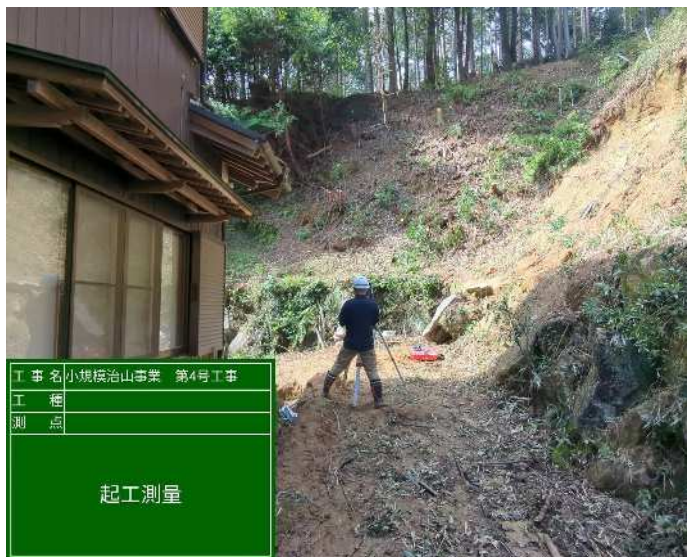
地上型レーザースキャナーを用いた起工測量
