埋却候補地の試掘を伴う実働型の防疫演習

西部家畜保健衛生所 うえてとしき 植手俊樹 かわもとたかゆき 川本隆之

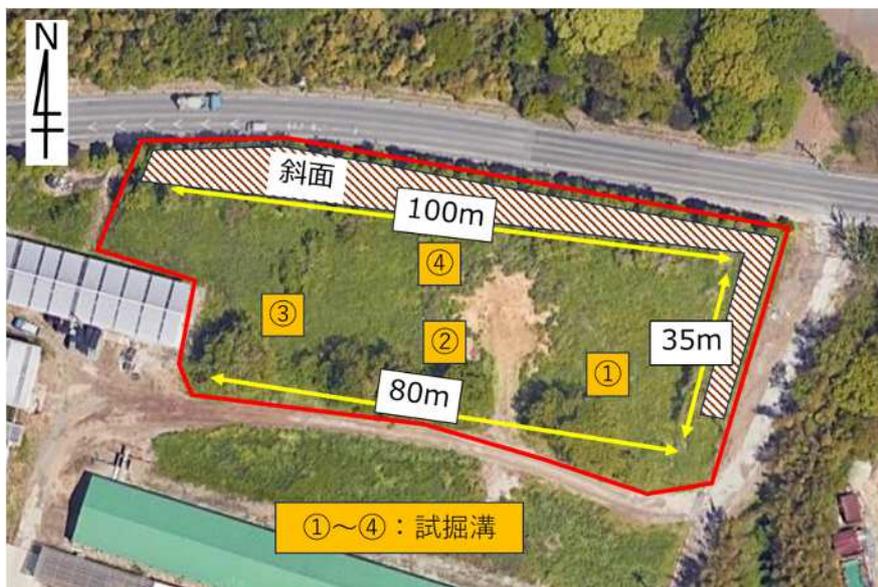
図 1 試掘溝の配置図

なお、試掘は、県と防疫協定を締結している団体の会員に委託し、埋却候補地内 4 か所で、縦 5m×横 5m×深さ 4m を掘削した（図 1）。

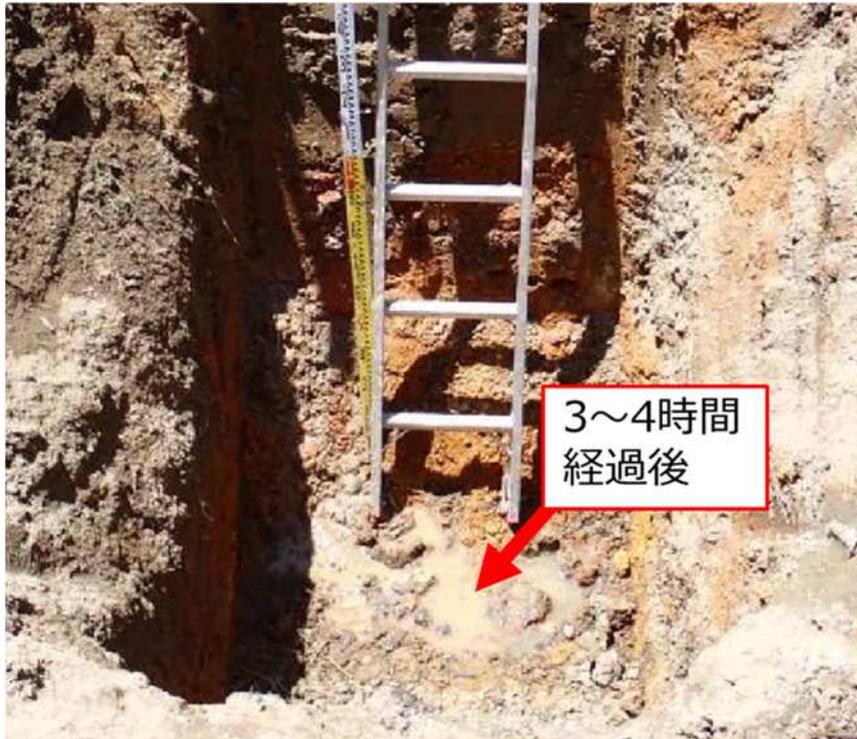
図 2 ①の試掘溝で観察された水

①の試掘溝で少量の雨水が染み出たが、時間が経過しても水が溜まらなかったため、深さ 4m まで掘削可能と判断した（図 2）。②～④の試掘溝では、

湧水は確認されず、いずれも深さ 4m まで掘削可能と判断した。

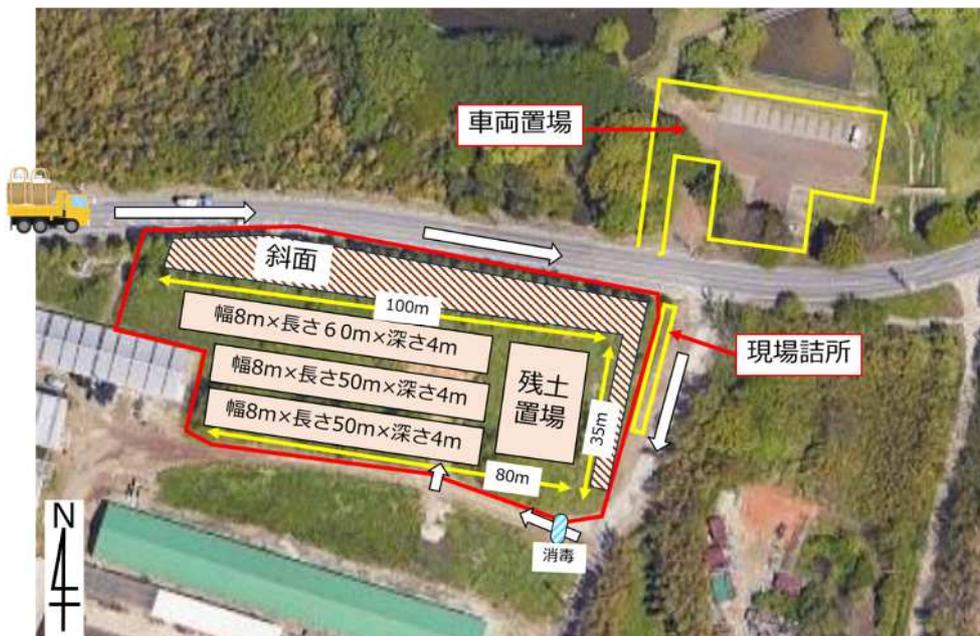
図 3 演習前に家保が作成した計画図

演習を通じて、事前に家保が作成した計画図（図 3）を修正し、後日、新たな計画図（図 4）を演習参加者に共有した。修正点はア～カのとおり。

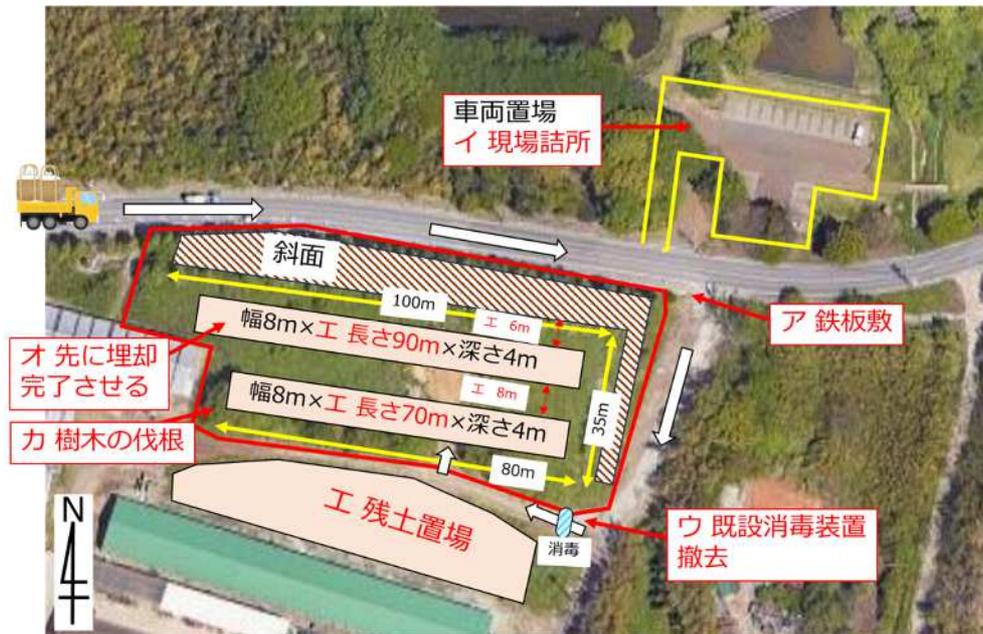
図4 演習を通じて修正した計画図

公道から埋却候補地へ通じる通路の入口には側溝があり、蓋が乗っているが、重機の往来により破損する可能性があるため、鉄板を敷く。

公道から埋却候補地へ通じる通路に現場詰所を設置する予定だったが、車両のすれ違いスペースを確保するため、現場詰所を公道北側の公園駐車場に設置する。

埋却候補地への通路上に、自動消毒装置が設置されているが、大型車両と接触して破損する可能性が高いため、埋却作業開始前に撤去する。

埋却溝や斜面の崩落を防ぐため、埋却溝は公道側の斜面から6mは離し、埋却溝の間は8m離す。

埋却溝を3本から2本に減らして間隔を確保するが、埋却溝が長くなるため、残土置場を埋却候補地の南にある空地に変更する。

埋却溝2本分の残土置場を確保できないため、北側の埋却溝から掘削を開始し、埋却物を投入して埋め戻してから、南側の埋却溝を掘削する。

埋却候補地の南側には樹木が生えているが、修正した埋却溝のレイアウトでは、南側の埋却溝と樹木が重なるため、掘削作業前に樹木は伐根する。
