## 第IV部 現存する戦争遺跡

第IV部では、現地調査を実施した結果、現存することが確認できた戦争遺跡 239 件について、報告する。文献の調査および実際に現地で戦争遺跡を実見、関係者へのヒアリング調査等を通して確認できた各遺跡の形状・構造・背景・現況などを記述した。画像は、所有者・管理者の承諾を得たものについて掲載した。

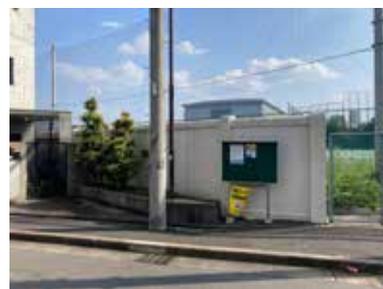
### 001 名古屋陸軍兵器補給廠

明治 39 年（1906）、名古屋陸軍兵器支廠が兵器の貯蔵や修理、補給業務のため、愛知郡千種村、上野村に設置された。昭和 15 年（1940）、名古屋陸軍兵器補給廠へ改称。

塀は補給廠の東端に設置されたもの。コンクリート製で、高さ 1.8m、約 86m にわたり残る。現在は名電高等学校瑞若スポーツセンターとなっている。

境界柱は、愛宕公園内に 1 基、歩道に面して 1 基が残り、後者に「陸軍省」銘が確認できる。（調査日：2024 年 9 月 9 日）

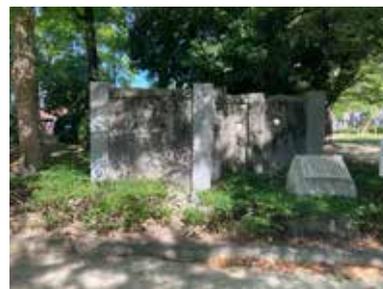
### 002 千種公園の被災塀

現千種公園に名古屋陸軍兵器補給廠の被災したコンクリート塀を移設したものである。4 面あり、うち 3 面に円形の穴が残されている。柱 5 本のうち 1 本のみ当時のものと思われるが傷んでいる。昭和 62 年（1987）に解説板が設置されている。（調査日：2024 年 8 月 1 日）

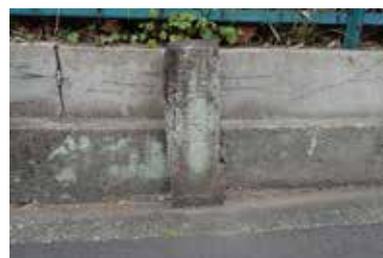
「陸軍」銘の石製境界柱で、猫ヶ洞演習場の西端付近に位置する。猫ヶ洞演習場は射撃や爆撃を行う演習場として、現在の平和公園周辺に所在した。民家の西側の道路上、民家と公道の境のコンクリートに一部めり込む形で境界柱が残されている。境界柱の正面から見て左側角がやや欠けている。全体的に経年劣化しているが「陸軍」の文字は確認出来る。（調査日：2024 年 10 月 8 日）

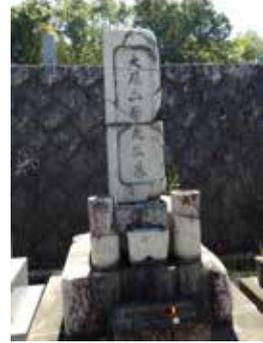
004

平和公園は、空襲によって被災した名古屋市街地を再開発するための、戦災復興土地区画整理事業の一つとして昭和22年(1947)に着工され、昭和56年(1981)に完成した。市街地にあった279寺院より墓碑18万9,030基が移設され、その中に元の場所で被災した墓碑が多数含まれていた。中区万松寺で被災した大原幽学の墓碑は一際損傷が著しい。(調査日：2024年9月12日)

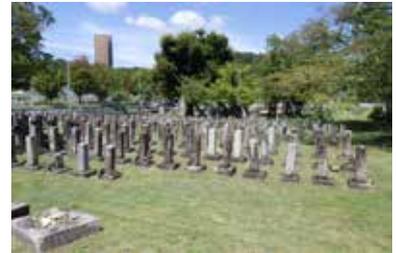
## 名古屋陸軍墓地

名古屋陸軍墓地は、部隊在任中に死亡した兵等の埋葬地として、明治9年(1876)に東区出来町に設置され、昭和31年(1956)に平和公園に移設された。墓地中央北寄りには、万国英霊塔が建てられ、その南側に兵と下士官の墓が503基ある。墓石は、階級により大きさが異なる。このほかに将校の墓や日露戦争ロシア兵の墓15基、第一次世界大戦ドイツ兵の墓12基などがあり、合わせて730余基となる。(調査日：2024年9月12日)

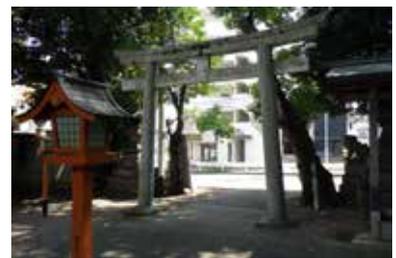
008

境内の鳥居や、灯籠に被災して欠けた跡が残る。鳥居の損傷部分は現状では分かりにくい。本殿前の鳥居を境内から外に向かって見た左上部に損傷らしきものが見られる。また、境内東側の鳥居上部にも損傷らしきものが見られる。どちらも『愛知県史』に記載されている鳥居3基の損傷のいずれかに該当するかどうかは確認できなかった。また、境内には欠けた多数の灯籠が残存しているが『愛知県史』記載の被災したという6基がどれなのかは確定できなかった。(調査日：2024年9月6日)

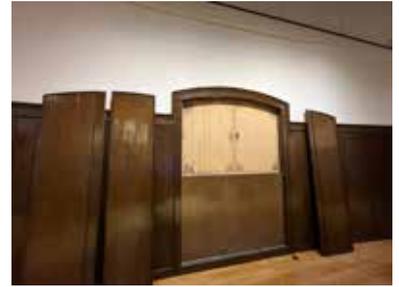
## 010 金城女子専門学校の奉安庫

金城女子専門学校の講堂舞台中央壁面に造られた奉安庫。高さ140cm、幅190cm、奥行き60cm。重厚な三枚の板戸に覆われ、板戸を外すと、両引き戸が現れる。中は板張りで壁面に御真影を掛けたと思われる金具が残る。講堂は、昭和11年(1936)に3階建てRC造で建設された。現在は金城学院高等学校栄光館として使用されている。(調査日：2025年1月24日)

【奉安庫】天皇陛下の御真影を収納する収納庫である。講堂の舞台正面に造られたものは、儀式など行事の際に開扉され掲示された。

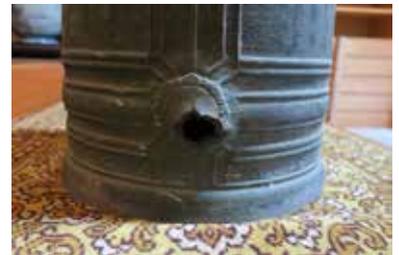
## 011 養念寺の被災鐘

この喚鐘は、昭和20年(1945)3月25日の空襲により被災した。撞座部分に爆弾の破片が当たり貫通している。銘文に徳川宗春の生母宣揚院両親のゆかりの寺で、この鐘が享保17年(1732)に铸造されたと記されている。徳川氏に関することが書かれていたため、金属回収を免れたといわれている。(調査日：2024年11月16日)

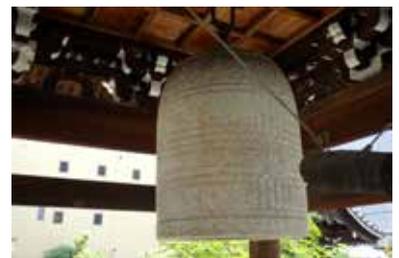
花崗岩製の梵鐘代替品で、高さ約90cm、底径60.5cmある。昭和17年(1942)に梵鐘供出後、鐘楼に吊るされた。寺院の前には「石鐘」として代替品が吊るされた経緯や、戦争の記憶を残すために吊るし続けている旨が紹介されている。計測値は『学芸員と歩く愛知・名古屋の戦争遺跡』による。(調査日：2024年9月6日)

【梵鐘代替品】金属供出により青銅製梵鐘が鐘楼から取り外された際に、その代替として設置されたもの。鐘楼は瓦屋根を4本の柱で支えているため、倒壊の危険が生じた。そのため重しとして石を吊り下げたり、鐘の形に石を加工したりして吊り下げた。

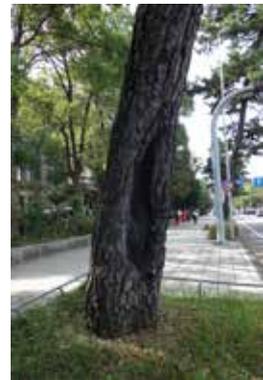
## 名古屋市役所北の松やに採取跡

名古屋市役所周辺の歩道に植えられている松並木のうち、6本の幹には、松やにを採取した傷痕が残っている。昭和19年（1944）頃、航空機燃料用として採取していた。傷痕は、V字形で根元から1m程度の位置にあるが、車道側を向いているものが多く、歩行者からは気づきにくい。（調査日：2024年10月22日）

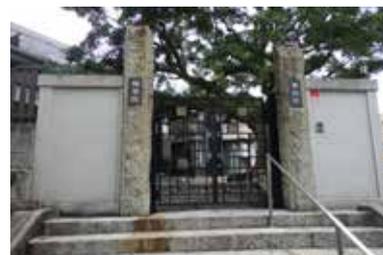
032

花崗岩製の門柱で、空襲により上部が被災破損した。正面の石段を上った所に残る石製の門柱には、かつては鉄製アーチや門灯が取り付けられていたが、昭和20年(1945)6月9日の「熱田空襲」によって門柱の頭部と共に吹き飛ばされた。向かって右側の門柱の上部が大きく破損しており、両門柱とも火を被った痕跡がある。(調査日:2024年10月15日)

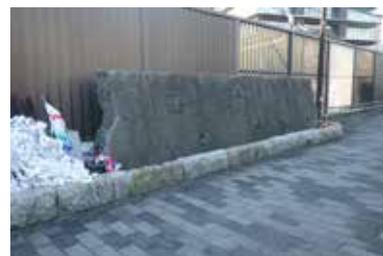
堀川の右岸堤防で、昭和20年(1945)6月9日の「熱田空襲」により被災した。被災跡が明瞭に残るため、平成8年(1996)に一部を切り取り、堀川千年プロムナードとして整備された遊歩道脇に移設された。解説板と共に展示されている。(調査日:2024年9月6日)

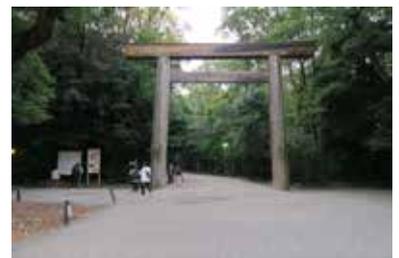
熱田神宮正門(南門)、木造鳥居の、美濃路方向から向かって右側の柱の中央付近に隅丸長方形の傷が1箇所確認できる。被災した痕跡と伝えられているが、その際の傷か否かは確認できない。聞き取りでは被災した記録はないとのこと。(調査日：2024年11月16日)

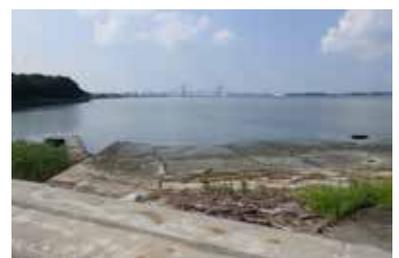
## 038 愛知航空機(株)永徳工場のすべり(スリップ)

庄内川に突き出すようにコンクリート造の斜路が造られている。これは、水上機を水面に揚げ降ろしするためのすべり(スリップ)である。昭和16年(1941)、愛知時計電機(株)は、航空機機体生産のため、永徳工場を設立した。昭和18年(1943)、愛知航空機(株)として分離独立した。永徳工場では、水上機を生産していたため、完成機はすべりを使用して庄内川で飛行させた。

すべりは、現状では多少傷んではいるが、中央線を示す陶製目印も残る。幅31m、長さ70m余ある。東側には突堤が附属し、船を係留する突起がある。(調査日：2024年9月6日)

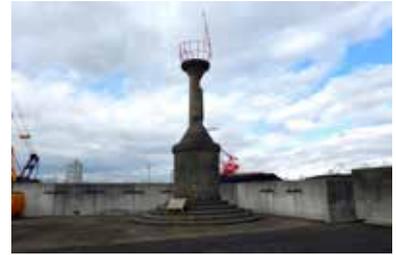
040

10号地埠頭（現潮凧埠頭）先端のコンクリート造灯台。昭和14年（1939）に建造。上部は空襲により、避雷針と折れ曲がって一部欠損した鉄柵のみが残されている。コンクリート本体は10箇所ほどえぐり取られ、数箇所の鉄筋が剥き出しになっている。10号地埠頭再開発のために現在地に移設された。（調査日：2024年12月18日）

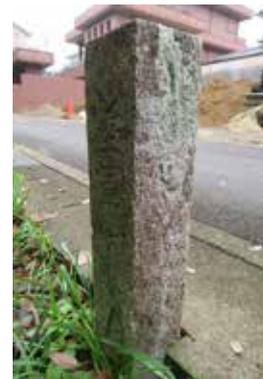
「陸軍省所轄地」銘の石製境界柱4基、長塚古墳に塹壕が残る。4基の石製境界柱のうち守山区役所近くの喫茶店敷地内の1基が「陸軍省所轄」銘。聞き取り調査によると、交差点近くから移設したとのこと。県営小幡緑地公園沿いの2基は「陸軍省所」「陸軍」の文字から下が埋まっている。小幡緑地内の1基は「陸軍省所轄地」と確認でき、上部に赤い塗料が塗られている。

長塚古墳墳丘には、演習の際に掘られた3箇所の塹壕跡のうち、北側の1つと思われる跡が確認された。（調査日：2024年11月16日）

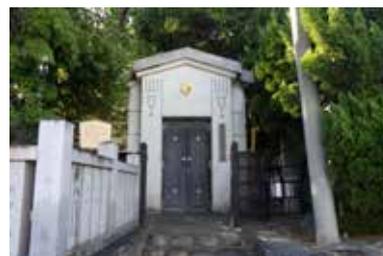
昭和3年（1928）に建造されたコンクリート造切妻屋根の奉安殿である。正面上部には幾何学的な文様が装飾されている。終戦まで大高国民学校（現名古屋市立大高北小学校）に設置されていた。戦後、地中に埋められたが、平成9年（1997）名古屋市大高北消防団詰所新築工事中に発見され、八幡神社境内に移築復元された。中央には復元した金色の菊の紋章が、鉄製の扉には、消防倉庫で見つかった金色の菊の紋章が再び取り付けられた。現在、学区資料保管庫として使用されている。（調査日：2024年9月11日）

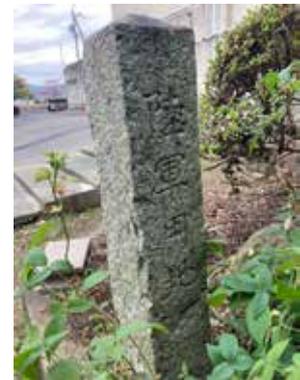
「陸軍用地」銘の石製境界柱2基で、現在は犬山市立犬山北小学校敷地内に移設したもの。1基は建てられた状態で、もう1基は抜かれて地面に寝かされた状態で現存。建てられた境界柱は「陸軍用地」と刻まれた面が背を向いている。抜かれて寝かされたものは「陸軍用地」面を上に向けてある。(調査日：2024年11月29日)

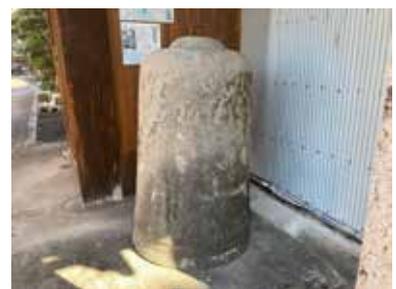
060

金属供出で失われた梵鐘の代替品で、高さが124cm、直径が73cmのコンクリート製。願入寺の門前の向かって右側の「阿弥陀如来 真宗大谷派 願入寺」の標柱の後ろに置かれている。見た目には大きな損傷はないが、撞座より下はひびが目立つ。釣り手部分は鉄筋で作られている。(調査日：2024年12月4日)

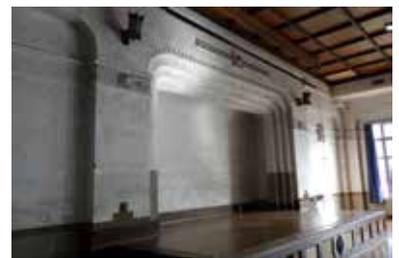
## 068 旧制小牧中学校の御真影奉掲所

旧制小牧中学校(現県立小牧高等学校)の、鉄筋コンクリート造平屋建の講堂の、内部正面奥に設置されていた奉掲所。正面はアーチ型で壁面には装飾が施されている。前面上部に小さい穴が数箇所開いており、またアーチ部分の裏側には御真影を掲げるための金具が数点確認された。(調査日：2024年12月10日)

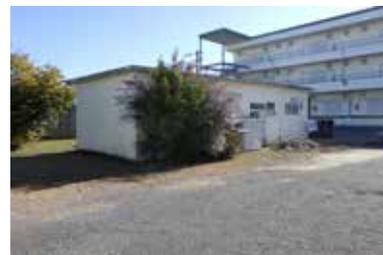
072

陸軍造兵廠鷹来製造所の第六工場にあたり、製造工程における火薬爆発の危険を避けるため、実包工場より離れた西山地区に建設された。現陸上自衛隊春日井駐屯地に所在する。鉄筋コンクリート造の建物6棟とトンネル1箇所を確認。建物は倉庫等として使われているが、経年劣化で外装が剥がれている箇所がある。トンネルは現在は土壘が失われており、物置として利用されている。（調査日：2024年12月10日）

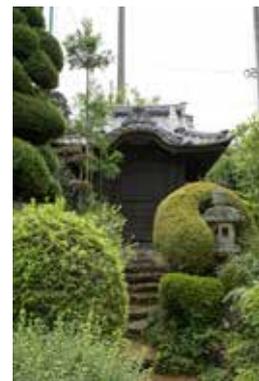
昭和15年（1940）建造の木造入母屋造瓦葺、板張壁、扉は観音開きの奉安殿である。懸魚には「篠木」と刻まれている。終戦まで篠木国民学校（現春日井市立篠木小学校）に設置されていた。戦後退休寺境内に移築され、戦死者慰霊堂として使用されている。（調査日：2024年9月27日）

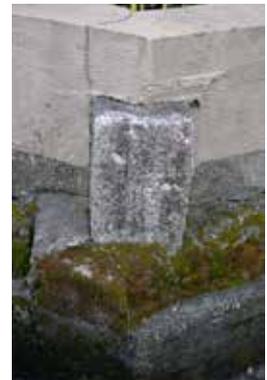
「陸軍」銘の石製境界柱4基が鳥居松憲兵分隊跡地に残る。戦後春日井警察署が置かれたが移転し、現在は食品スーパー「ヤマナカ鳥居松店」となっている。敷地の四隅にあり、うち3基はコンクリート壁が一部に被さっている。表面摩耗により、文字は判読しにくい。(調査日:2024年9月27日)

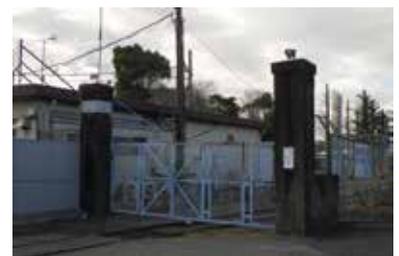
## 079 名古屋陸軍造兵廠鳥居松製造所

昭和14年(1939)5月、千種兵器製造所の鳥居松工場として開設され、同年7月鳥居松製造所として独立した。九九式小銃、九四式拳銃、一式短剣などを製造していた。504号棟、412号棟、実包置場、変電所、鉄製トラス小屋組、鉄道門と中央本線からの引込線が残る。このほか射撃場外壁があるが、倒壊を防ぐため0.3m程度上部を撤去した。現在王子製紙(株)の敷地であり、射撃場外壁は塀として使用されている。(調査日:2025年2月6日)

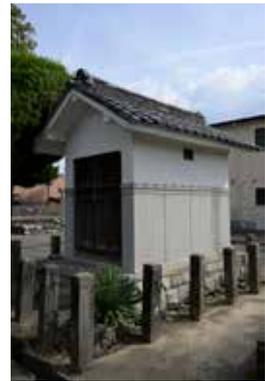
080

木造切妻造瓦葺土蔵風の奉安殿である。左右の壁の上部に換気口がある。当初鳥居松国民学校（現春日井市立鳥居松小学校）に設置されたが、昭和13年（1938）に泰岳寺境内の泰富稲荷神社社殿の近くに移築された。経年劣化により壁にひびが入っている。（調査日：2024年9月27日）

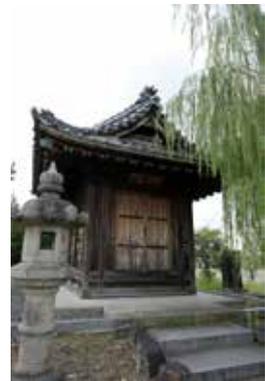
昭和15年（1940）建造の木造入母屋造瓦葺、板張壁の奉安殿である。総檜造で、破風には松と「小野」の装飾が付いている。小野国民学校（現春日井市立小野小学校）に設置されていたが、その後小野道風公生誕地に移築された。現在は、小野社社殿として使用されている。（調査日：2024年9月27日）

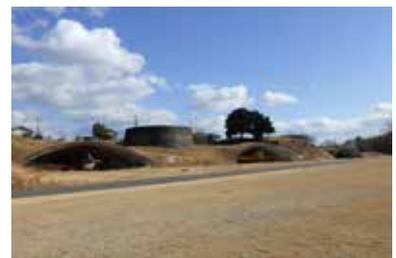
082

陸軍小牧飛行場は、昭和19年（1944）2月1日に名古屋地区防衛のため完成した。小型機を防護するための飛行機用掩体は、20基構築されたが、現在4基残る。1基は覆っていた盛土や草がなくなり、コンクリートが剥き出しの状態である。残り3基は3連の掩体という形である。航空自衛隊小牧基地の倉庫として使用されている。（調査日：2025年1月29日）

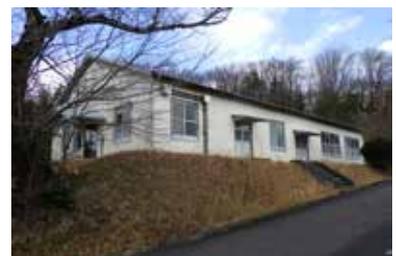
083

名古屋陸軍兵器補給廠高蔵寺分廠は高射砲や戦車砲用弾丸に火薬を詰めて安全に保管する施設で、昭和16年（1941）に開設された。木造の有蓋倉庫や覆土式弾薬庫2基、兵器庫、国旗掲揚塔の台座が残る。台座裏の銘板は、かなり劣化が進んでいる。戦後、アメリカ軍により接收されたが、昭和33年（1958）返還され、航空自衛隊高蔵寺分屯基地として使用されている。（調査日：2025年1月29日）

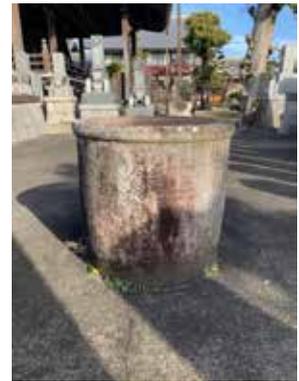
花崗岩製の梵鐘代替品で、直径61cm。梵鐘の表面に「田中」ほかの字が陰刻されている。墓地の中央部に天地逆転して置かれ、香炉に転用されている。(調査日：2024年11月29日)

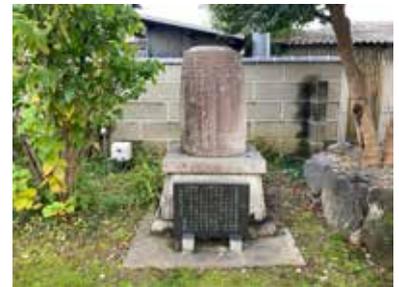
## 088 正瑞寺の梵鐘代替品

花崗岩製の梵鐘代替品で、昭和18年(1943)3月に造られた。高さ100cm、直径88cm。銘文は経年劣化が進んでいるが「南無阿弥陀佛」「昭和十八年三月」「□□忠三郎 戸田武助」(寄進者か)などと陰刻されている。この代替品は、重量があり過ぎて鐘楼に吊るすことなく終戦を迎えた。(調査日：2024年11月27日)

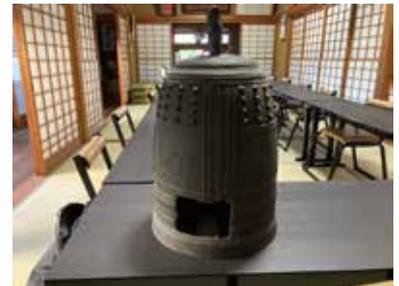
## 089 徳善寺の帰還喚鐘

高さ38cm、直径30cmあり、鐘を打つ撞座部分に穴があいている。穴の大きさと形は左右で異なっている。ほかにも数箇所へこみや歪みがある。銘文には「中畷郡大塚邑 法昇山徳善寺 寄進 (寄進者11名略) 明治十一寅年」と記されている。

爆撃による破損かは不明と伝わる。意図的に切断されていることから、金属供出後に材質を調べるために切り取られたが、溶解されることなく戦後戻されたのではないと思われる。(調査日：2024年11月7日)

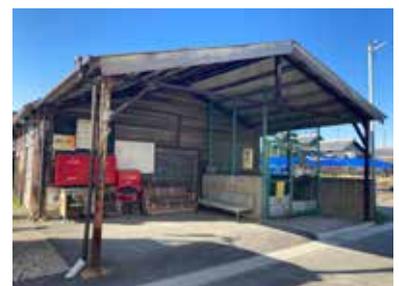
## 090 陸軍清洲飛行場の建造物

戦後、清洲飛行場(第III部 陸軍清洲飛行場の作戦室(p.41,42)を参照)から移築された木造平屋建ての建物。現在は区の倉庫として使用されている。スレート屋根、トタン外壁に改修されているが、柱などの部材は当時のままのこと。入口は2箇所ある。経年劣化により内壁は剥がれ落ち、外壁のトタン板もさび付いている。(調査日：2024年11月7日)

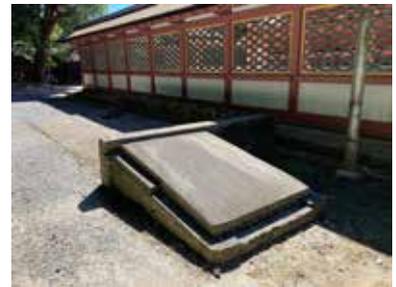
昭和17年（1942）以降に造られた、幅2.5m、奥行き5.5m、高さ1.8mのコンクリート造地下防空壕。津島神社本殿裏にある。空襲から神社の宝物を守るために造られたもので、コンクリート製の蓋で現在は入口が塞がれている。補強のためか周囲もコンクリートで舗装されている。（調査日：2024年9月26日）

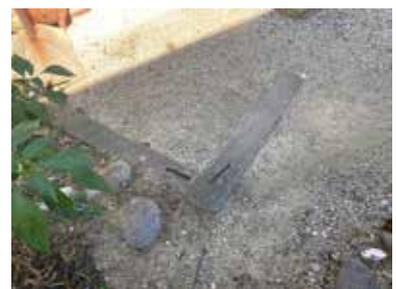
本地ヶ原陸軍演習場廠舎の基礎と思われるL字型のコンクリートが民家の庭にある。また、石製の境界柱も残る。もとは「陸軍所轄地」という銘があったが、現在は擦り減っていて確認できない。（調査日：2024年9月26日）

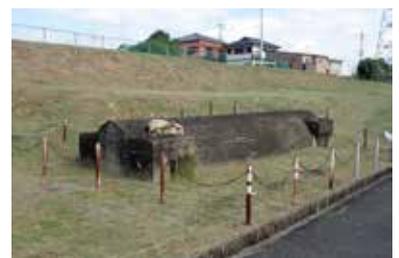
## 111 日進変電所の防空壕

上部がかまぼこ形のコンクリート造防空壕である。内部は幅0.8m、長さ7mで、コンクリート厚0.5～0.8m。両端に2箇所ずつ、計4箇所の出入口を備える。日進変電所は、発電所から送られてくる電力の電圧を下げ、名古屋の大小軍需工場などへ送電する重要な施設で、昭和11年(1936)1月に開設された。防空壕は昭和17年(1942)4月18日の名古屋初空襲以後に造られた。変電所の北側の道沿いに残っており、内部には土砂や水が溜まっている。計測値は『愛知県史』及び『愛知の戦争遺跡ガイド』による。(調査日：2024年11月4日)

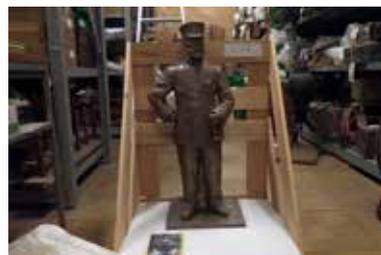
陶製で高さは74.3cm。知多市立新田小学校（旧八幡第四尋常小学校）にあったものだが、関係者から寄贈を受けた知多市歴史民俗博物館で現在保管されている。背面、右側の腰から太ももにかけてひび割れが生じている。左手に軍刀を持っているが、現在では柄の部分を残して刀身は欠損している。また頭上には大きな穴がある。計測値は2023年度基礎調査による。（調査日：2025年9月4日）

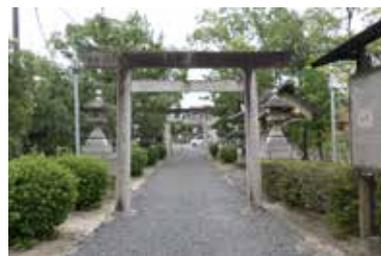
神明社の参道から拝殿に向かってこの鳥居。石鳥居で参道入口に向かって左側の柱に「日露戦役記念 氏子中」、右側の柱に「明治三十八年九月建之」とある。柱と貫の間に楔はなく、塗り直したような跡がある。笠木の断面は縦長の五角形で上部がわずかに山形になっている。笠木と貫の角にそれぞれ少し欠けたような跡が数箇所見られるが原因は不明。（調査日：2025年9月4日）

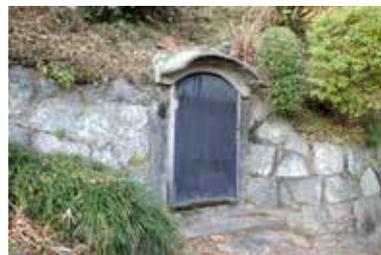
総延長約20mの「コ」の字型の防空壕。片側は土管を用いた明り取りもしくは空気穴となっている。入口から約5mは昭和30年代にコンクリートで補修された。個人宅脇の斜面に作られており、重厚な扉が取り付けられているが、後に取り付けられたものと思われる。コンクリートの底も付いている。計測値は2023年度基礎調査による。(調査日：2024年12月18日)

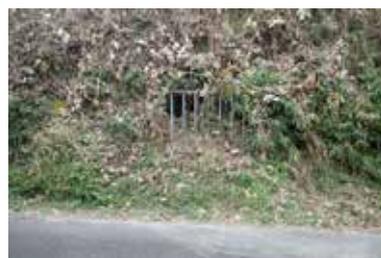
素掘りの横穴防空壕。崖面に開口している入口を1箇所確認。道路に面しているため前面に立入できないよう柵をつけている。全体的に雑草で覆われており、見つけにくい状態。入口付近は瓦礫が落ちており、奥の方は全く見えない。(調査日：2024年12月23日)

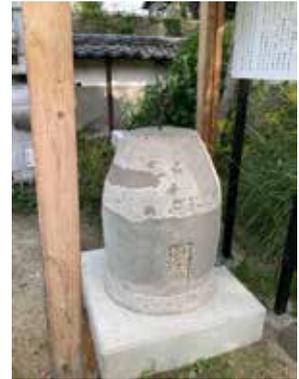
高さ95cm、直径68cm、コンクリート製の梵鐘。かなり傷んでおり、現在は本堂奥の五智如来が並ぶ左側に東屋を建てて置かれている。東屋の奥に「コンクリート製梵鐘の由来」という解説板が立てられている。解説板によると、戦後復興期に梵鐘の新造を試みたが、檀家総代の賛同を得られなかった。そのため、梵鐘が新造されて代替品が不要となった法通寺のコンクリート梵鐘を譲り受けて吊るしたという。(調査日：2024年10月17日)

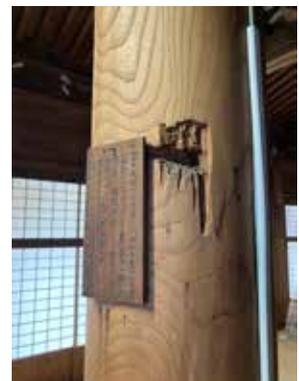
## 134 正住院の機銃弾跡

昭和20年(1945)8月4日、米軍のグラマン戦闘機による機銃掃射により、本堂の丸柱が受けた弾痕。弾丸は本堂扉上部を貫通した。弾痕のすぐ脇には解説が書かれた小板が打ち付けられている。これによると、当時正住院には船舶部隊約150名が駐屯していたという。(調査日：2024年10月17日)

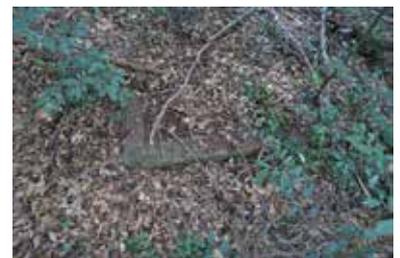
## 135 小鈴谷防空監視哨

小鈴谷防空監視哨は、高砂山(現高砂山公園)南端の頂上付近に設置された。哨舎のコンクリート基礎、防空壕の開口部2箇所と付属する交通壕(通路)がある。(調査日：2024年10月27日)

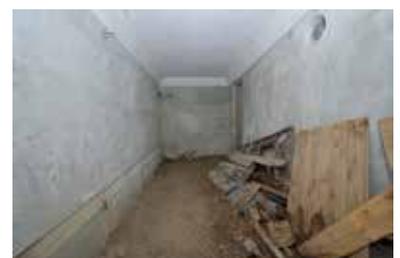
## 136 望洲楼の防空壕

料亭望洲楼の建物の地下にある、コンクリート造防空壕である。平面形はL字形をしており、壁面に衣類を掛けるフックが取り付けられている。当時は腰掛が付けられていた。防空壕の奥は、垂直に孔があけられている。緊急時の脱出口である。

望洲楼は、第二次世界大戦中、中島飛行機(株)半田製作所の宿舎となっており、その折に掘られた。現在は物置として使用されている。(調査日：2025年1月22日)

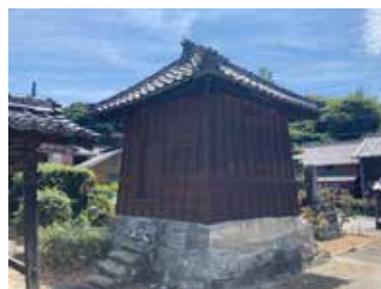
本堂に向かって右手前、手水場の前に建つ鐘楼。戦時中に梵鐘を供出したのち、昭和20年代初期に強風から鐘楼を守るために土壁で囲われた。現在は板で覆われているが、内部は土壁が所々落ち、天井板も割れている状況。鐘を吊った金具は健在。現在は倉庫として使用されている。（調査日：2024年8月22日）

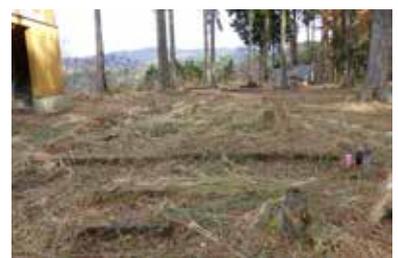
## 153 稲橋防空監視哨

標高889mの城ヶ山山頂、南北朝時代築城の中世山城の「夏焼城本曲輪」に当たる位置に、哨舎・便所のコンクリート基礎を確認。昭和17年（1942）に当時の在郷軍人や警防団員が勤労奉仕で完成させたという。（調査日：2024年12月5日）

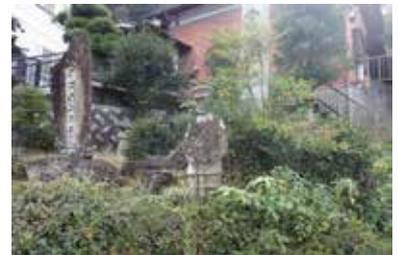
終戦まで滝脇国民学校(現豊田市立滝脇小学校)に建てられていた。砂岩製で高さ115cmある。軍刀に両手を添えているが、軍刀の下部は欠損している。現在国道301号線沿いの忠魂場に慰霊塔と共に置かれている。(調査日：2024年10月25日)

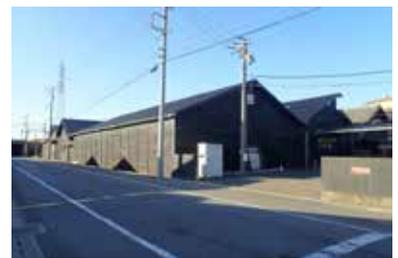
## 161 岡崎海軍航空隊基地

昭和19年(1944)、第一～第三岡崎海軍航空隊が豊田・岡崎・安城にまたがる地域に設立された。現在、第三岡崎航空隊基地の格納庫・兵舎・倉庫が移築されて、野田味噌商店の味噌蔵として使用されている。移築の際に改造されており、格納庫か兵舎の区別や当時の状態がどの程度残されているのかは不明である。他に豊田市域には送水ポンプ場が残るほか、「海軍用地」銘石製境界柱、排水溝の蓋、第二海軍航空隊基地の海軍神社の手水鉢が各所に移設されている。また、安城市域には第一岡崎海軍航空隊基地の防空監視塔(No.194)が移設されている。(調査日：2024年11月4日、2025年1月17日)

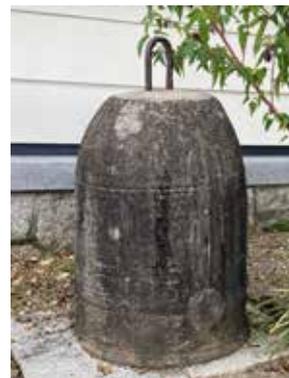
## 大覚寺の梵鐘代替品

コンクリート製の梵鐘代替品で、高さ75cm、直径50cmある。現状ではコンクリートにひびが入り、縁が欠けている。銘文はない。鐘楼堂のバランスを保つために、供出された梵鐘に代わり、昭和22年（1947）頃まで吊り下げられていた。現在は、境内の駐車場脇に「大覚寺の鳴らざる鐘」という解説板と共に置かれている。（調査日：2024年9月26日）

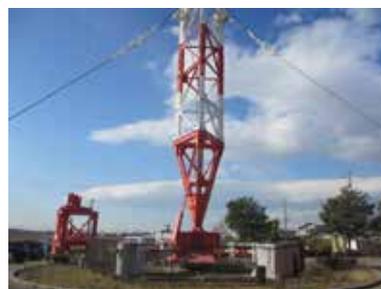
## 依佐美送信所

依佐美送信所は、戦前の対欧無線の拠点として建設され、昭和4年（1929）から操業し、昭和16年（1941）からは日本海軍の施設として使用された。昭和25年（1950）に米軍に接収、平成6年（1994）に返還され、後に鉄塔や建物は撤去された。鉄塔跡地に、基礎コンクリートが残っている。

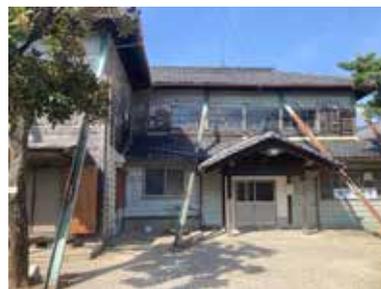
## 名古屋陸軍兵器補給廠知立支所

養正館は明治19年（1886）、明治用水連合水利土功会の事務所として建築された。その後、大正3年（1914）に事務所が安城町に移ると、私立愛知工芸学校などが建物を使用したが廃校後、知立神社に移築された。昭和19年（1944）、兵器や食料の保管場が知立中心となり、知立神社境内の養正館が名古屋兵器補給廠知立支所となった。現在は老朽化し、周囲を鉄骨で支えられている。（調査日：2024年10月2日）

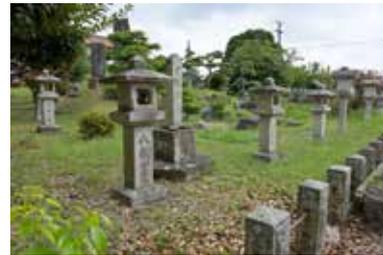
## 「八紘一字」銘石造物

若一王子社の東側、「忠魂碑」が置かれた築山の前にある石灯籠。石灯籠は8基とも現存し、同一の形状をして忠魂碑をコの字形に囲んでいる。竿の正面に「八紘一字」と刻まれているが、セメントのようなもので埋められている。また側面に「皇紀二千六百年」（昭和15年（1940））等とある。目立った傷などはない。（調査日：2025年8月27日）

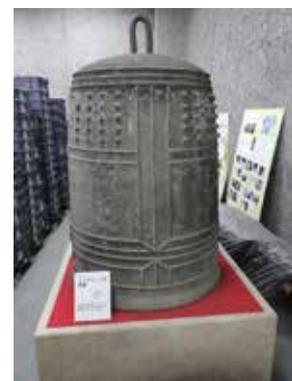
## 旧宝泉院の梵鐘代替品

コンクリート製の梵鐘代替品で、高さ108cm、直径80cmある。現状では上部にひびが入り、表面の突起も破損しており、銘文は摩耗により判読できない。現在は安城市埋蔵文化財センターに置かれている。（調査日：2024年10月15日）

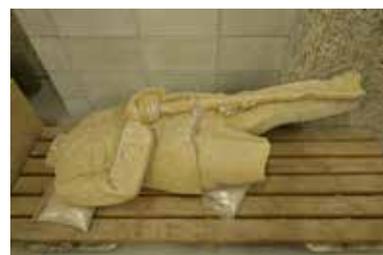
## 和泉の乃木希典像

令和2年（2020）1月、和泉保育園建設中に地中に埋められていた乃木希典像が発見された。頭部、右足膝より下、左足首を欠損。それ以外にも欠損や傷が多い。軍刀を両手で持っている状態。土中にあったせいか、全体に黄土色をしている。元は明治第一尋常小学校（旧安城市立泉小学校）に建立されていた。現在は安城市埋蔵文化財センターで保管されている。（調査日：2025年8月27日）

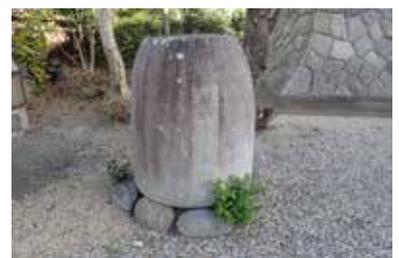
## 190 蓮泉寺の梵鐘代替品

花崗岩製の梵鐘代替品で、高さ85cm、直径76cmある。「昭和十八年四月」の銘文がある。上部の吊り手は欠損している。鐘楼近くに置かれている。（調査日：2024年12月8日）

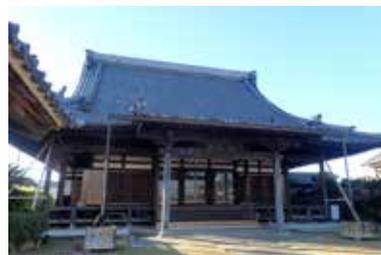
## 長因寺の偽装跡

空襲の標的にならないよう、本堂を新築した際コールターールで屋根を黒く塗ったとされている。一部の軒平瓦にその痕跡が残っている。（調査日：2024年12月8日）

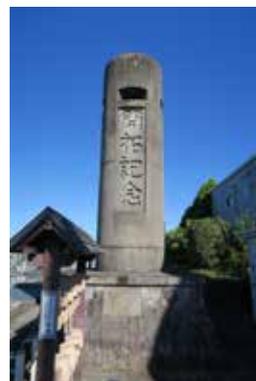
## 岡崎海軍航空隊基地の防空監視塔

昭和19年（1944）、第一～第三岡崎海軍航空隊が、豊田・岡崎・安城にまたがる地域に設立された。第一航空隊の防空監視塔は、昭和30年（1955）に開拓記念碑に転用され、現在の市営墓地内に建てられた。コンクリート造で、上部に4箇所の監視口があいている。台座に「記念碑由来」がはめこまれている。（調査日：2024年11月24日）

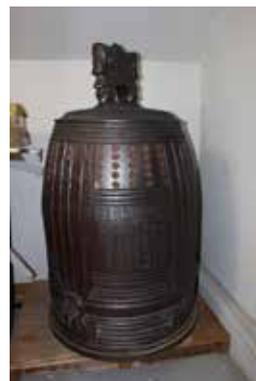
## 正念寺の梵鐘代替品

陶製の梵鐘代替品で、高さ92cm、直径68cmある。表面の乳（梵鐘の表面上部に並ぶ小突起）は全て剥落している。銘文の一部に「享保十二年龍集丁未」とある。土管製造業の吉田土管で制作されたもので、暗褐色をしている。西尾市上町字下屋敷の正念寺にあったが廃寺となり、現在は岡崎市の東本願寺三河別院で保管されている。（調査日：2024年10月16日）

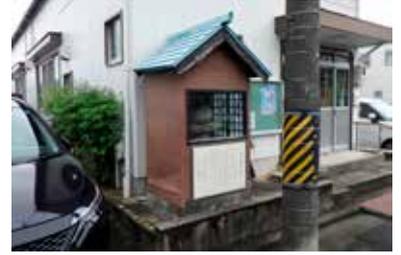
昭和20年(1945)7月20日に岡崎空襲で被災した常夜灯。寛政2年(1790)に建てられたもの。部分的に破損したが、昭和47年(1972)までその原形をとどめていた。しかし、傷みがひどく危険なため、同年10月に解体して、宝珠と台石の一部を両町公民館入口脇にあるお堂状の小屋の中で保管することとなった。小屋には「常夜灯の由緒(昭和47年10月)」が掲げられる。(調査日:2024年10月16日)

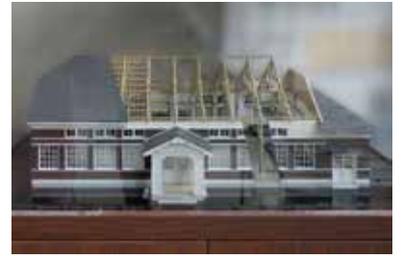
愛知県追進農場(現愛知県立農業大学校)の大講堂(追進館)に設けられた御真影奉掲所である。大講堂は、昭和10年(1935)10月27日に落成した。現在は老朽化のため立入禁止となっている。(調査日:2024年10月22日)

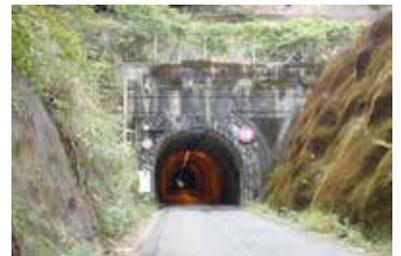
## 鉢地坂隧道

昭和8年(1933)に竣工した、全長468m、幅員5mの隧道。内部は、鉄筋を用いたコンクリート巻立てや、素掘りにモルタルを吹き付けるなどの工法を組み合わせ、強度と経済性を両立させている。また、両入口には切石のアーチ環が施されている。交通を遮断し軍の弾薬置場に使用されていたが、現在ではそのような痕跡は見られない。計測値は「トンネル年次計画(R7.4.1時点)」による。(調査日:2024年11月10日)

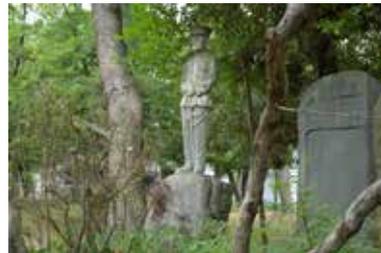
八劔神社の鳥居をくぐって右手奥、築山の忠魂場に日清・日露戦争従軍者碑とともに設置。乃木像はコンクリート製で、自然石の台座の上に置かれ、軍刀に両手を載せて立っている。かつて油湊町の応仁寺内に明治第二国民学校（現碧南市立西端小学校、後に現在地に移設）があった。その一角に数基の石碑と乃木像が置かれていたが、終戦後、戦争関係の石碑の存在を隠し、数年後に八劔神社に移設したと伝わる。（調査日：2025年8月29日）

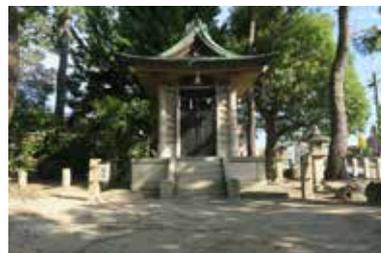
## 旭村日進国民学校の奉安殿

コンクリート造入母屋造銅板葺の奉安殿である。旭村日進国民学校（現碧南市立日進小学校）に設置されていた。石製基壇の上に置かれ、扉は鉄扉で、壁面は校倉造風で正面入り口上には「五瓜に桜」の紋章が配されている。現在は霞浦神社境内にある。右側に「旭奉公神社」と刻まれた標柱がある。（調査日：2024年11月17日）

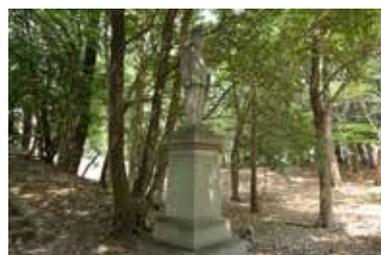
## 米津神社の山本五十六像

米津神社内、戦捷記念碑の建てられた築山の麓に海軍の山本五十六像、陸軍の乃木希典像の二つの石像が立っている。山本像は乃木像よりも一段高い石製台座の上に立ち、左手で軍刀を持っている。左手の人差し指と中指は先端が欠損しており、敵の砲弾の爆発により両指を負傷したという姿を正確に表している。昭和19年（1944）3月に建てられ、寄附者21名の氏名が刻まれており、また、側面には「岡崎市中町 田中保正刻」と刻まれていたという。（調査日：2025年8月29日）

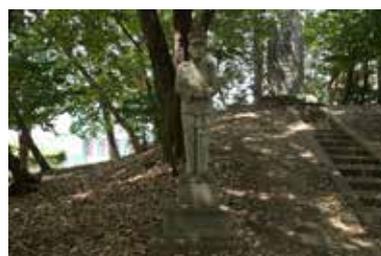
## 米津神社の乃木希典像

米津神社内、戦捷記念碑の建てられた築山の麓に海軍の山本五十六像、陸軍の乃木希典像の二つの石像が立っている。乃木像は軍刀の柄尻の上に両手を添えて、左足をやや前に出している立像として表されている。台座の背面に銘文が刻まれているが、現在は半分土に埋もれているため読むことはできない。昭和15年（1940）1月に石川兼吉ほか16名が建設したと刻まれていたという。（調査日：2025年8月29日）

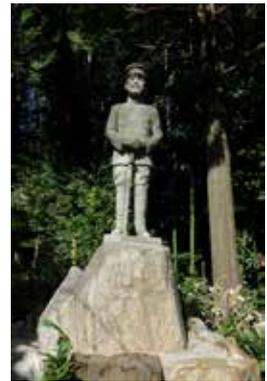
## 210 熊野神社の乃木希典像

当初は民家に建立されていたが、現在は熊野神社境内にある。コンクリート製で高さ178cmある。自然石を並べた上に石製の台座を載せ、軍刀に両手を添えて立つ。(調査日：2024年10月20日)

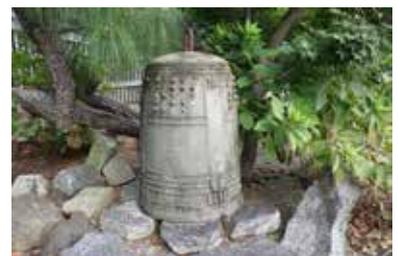
コンクリート製の梵鐘代替品で、高さ107cm、直径70cm、厚さ10cmある。中は空洞になっている。風化しひび割れが確認できる。銘文は摩耗のため確認できなかった。本堂に向かって右側に置かれている。(調査日：2024年10月16日)

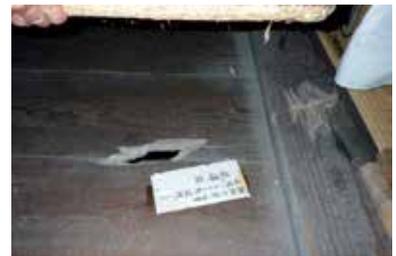
## 大通院の機銃弾跡

昭和 20 年（1945）7 月に吉良町が空襲された際、戦闘機による機銃掃射の銃弾により本堂の縁板にできた 20cm の穴。「昭和二十年七月 米国グラマン戦闘機による銃弾跡」と貼紙がある。(調査日：2024 年 10 月 20 日)

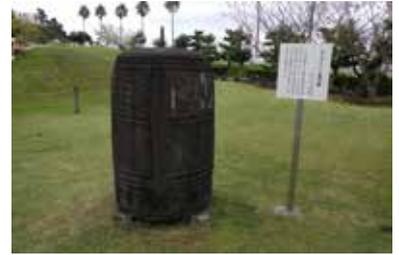
## 223 願成寺の梵鐘代替品

コンクリート製の梵鐘代替品で、高さ136cm、直径84cmある。表面の乳はほとんど脱落し、破損やひびが生じている。陰刻された文字は判読困難である。吉良町中野の願成寺の鐘楼に吊り下げられていた。昭和23年（1948）に新しい梵鐘が鑄造されたため、取り外されて鐘楼近くに置かれていたが、平成3年（1991）に現在の西尾市塩田体験館敷地内に移設された。（調査日：2024年10月20日）

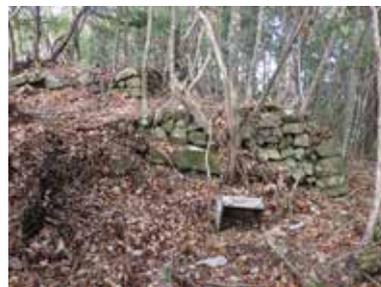
平間山の山頂に設置されていた防空監視哨。

現在は、哨舎の土台と思われる、一辺4.5mの石積みの土台の石垣が残存している。（調査日：2025年1月8日）

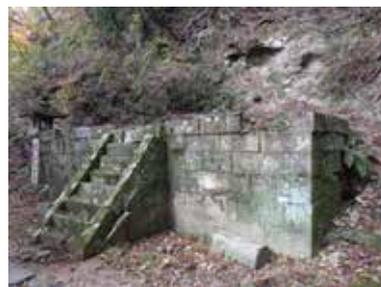
## 鳳来寺大仏(薬師如来)の台座

山門から続く石段の途中、本堂に近い位置にある。破損した台座のみが、切り石積みの石垣の上に残存している。本尊は戦時中の金属類回収で供出されたとされる。石垣の両脇に一对の灯籠が置かれ、「峯薬師如来」「文久二戌年五月吉日」と刻まれている。（調査日：2024年12月16日）

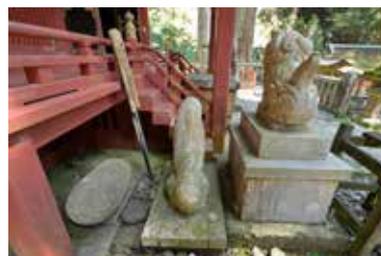
## 鳳来山東照宮の三代狛犬

鳳来山東照宮拝殿の階段両脇、現在置かれている3代目の狛犬一对の裏に安置。2代目は丸くなって原型をとどめていないが台座に載り、辛うじて尾や腰のあたりの輪郭に狛犬らしさが残っている。しかし初代は完全に丸石と化している。これは日清・日露・太平洋戦争に出征する人々が狛犬を削り、その欠片を武運長久祈願のお守りとして持って行ったためという。（調査日：2025年9月8日）

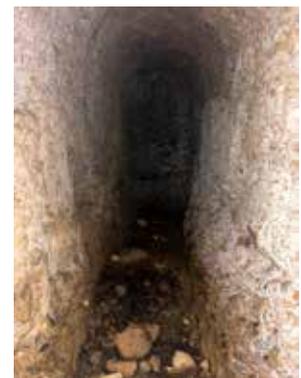
幅約1m、高さ約1.5m、奥行き約5mの防空壕。大人が身をかかめて入れる程度で、幅もかなり狭い。奥で多少左に曲がっている。山の斜面に縦長の楕円形の開口部が確認できる。大きめの礫が落ちているのが目立つ。計測値は2023年度基礎調査による。（調査日：2024年11月19日）

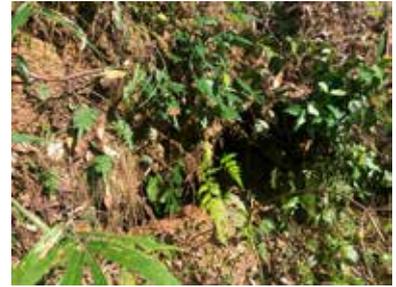
## 慈廣寺の壕

慈廣寺庭園内に幅2.5～3m、長さ4～6mの方形の壕が2基あり、1基は埋まっている。このほか、付近には壕が1基、坑道式壕1基があった。(調査日：2024年11月18日)

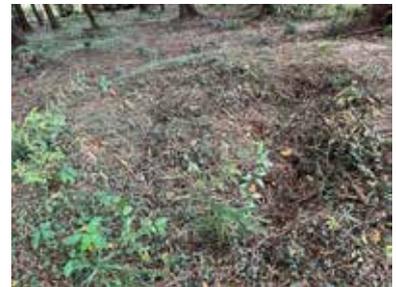
## 洞雲寺の壕

洞雲寺周辺に幅2.5m、長さ6～9mの方形の壕が7つあったとされる。調査では壕跡らしき落ち込みを洞雲寺境内北西部の山林の中で確認した。ほぼ土砂や草木に埋もれていて形状などの詳細は分からなかった。(調査日：2024年11月19日)

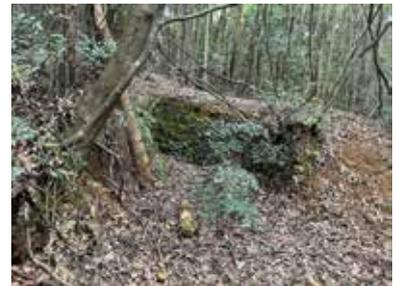
## 車神社の壕

車神社奥の院のある山林の北側と南側裾部に2基の壕がある。草木や堆積土砂で確認しづらいが、1基は幅2.5m・長さ6m、もう1基は幅0.9m・長さ4mの方形の壕である。奥の院のさらに奥の森林の中には、2基の方形の壕がある。現状は壕の周りに土を盛り、土塁状の高まりとなっている。範囲が不明確なため規模は確認できない。(調査日：2024年11月19日、20日)

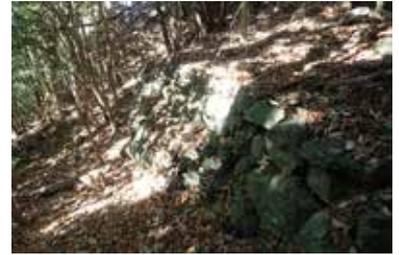
## 256 平尾山防空監視哨

愛知県新城市と静岡県浜松市の県境に位置する平尾山（標高 464m）の山中、山の斜面に整然と自然石が積まれた石垣が残存している。ところどころに加工された石も確認できる。（調査日：2024年12月22日）

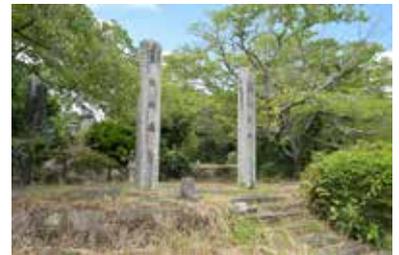
## 257 日露戦役 of 凱旋門

日露戦争の凱旋を祝して建てられた門だが表側の文字はセメントのようなもので埋められ、辛うじて向かって右側に「祝凱旋」と刻まれていたことがわかる。

背面は劣化が進み読み取れないが、向かって左側の背面には人名が、右側の背面には「萩村」と刻まれていることが確認出来る。「明治三十九年第一月 萩村 岡崎裏町石工 杉浦正一郎」と刻まれていたという。（調査日：2025年8月8日）

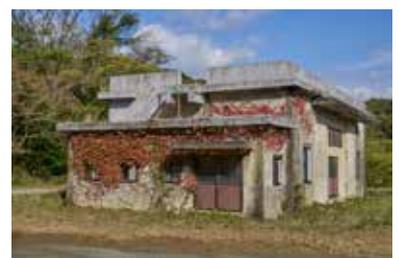
現陸上自衛隊千両演習場にある。豊川海軍工廠の試射場は、昭和14年（1939）に完成。7.7mm 及び 13mm 機銃の発射試験をしていた。当時の建物のうち、コンクリート造の建物1棟を確認。苔生し、ツタ類が広がり、ひびも散見される。（調査日：2024年11月27日）

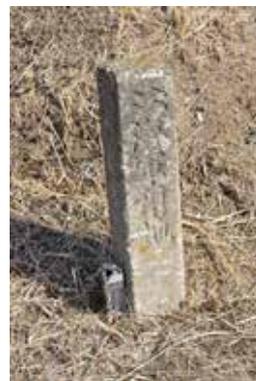
大和水源地は、豊川海軍工廠へ水を供給する目的で豊川右岸に設置された取水口である。施設の周辺に6基の境界柱が残る。「海軍用地」と刻まれているのが確認できるのは1基のみで、他は埋没している。(調査日：2025年2月4日)

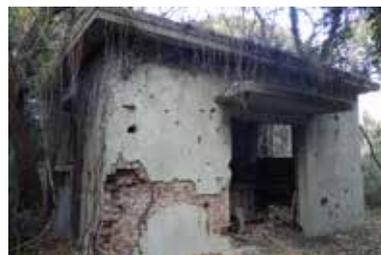
## 豊川海軍工廠の被災建物・爆弾穴

豊川海軍工廠の火工部は、敷地の北半と中央部分を占めていた。火工部の一部は現在、名古屋大学宇宙地球環境研究所敷地内となっている。モルタル煉瓦造建物（原料置場）2棟、便所、第二火薬庫、第三火薬庫のほか爆弾穴が2箇所ある。煉瓦造建物には被災跡が残る。爆弾穴はともに直径約8mである。(調査日：2024年12月16日)

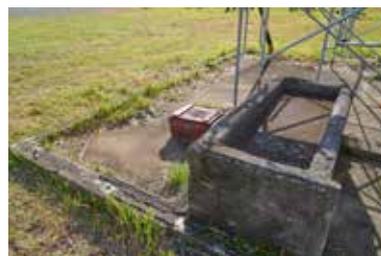
## 豊川海軍工廠の会計部衛生班詰所の基礎

会計部衛生班詰所のコンクリート基礎と水槽のような構造物が残る。現在は、陸上自衛隊豊川駐屯地内にある。(調査日：2024年11月27日)

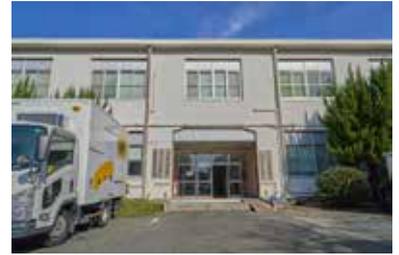
## 268 豊川海軍工廠の光学部研磨工場

コンクリート造2階建て、平屋根の建物である。現在は、陸上自衛隊豊川駐屯地内にあり、第一三〇地区警務隊豊川派遣隊、第十師団豊川自動車教習所などに使用されている。（調査日：2024年11月27日）

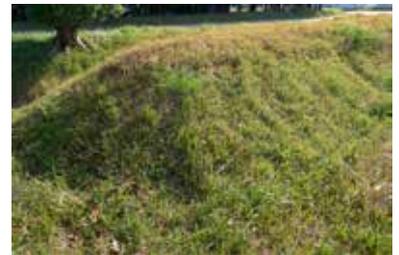
## 269 豊川海軍工廠の水路と土塁(拡張前)

陸上自衛隊豊川駐屯地内にある土塁と水路は豊川海軍工廠時代のもので、水路は石垣やコンクリートで護岸され、海軍工廠当時の排水口も数箇所を確認できる。排水管は分厚いコンクリートが覆う堅牢な造りである。土塁は水路を囲むように築かれている。（調査日：2024年11月27日）

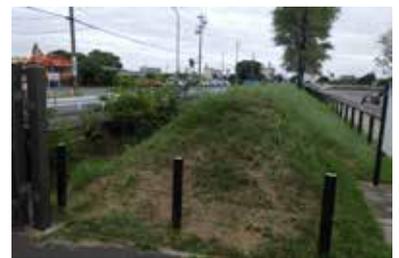
## 270 豊川海軍工廠の水路と土塁(拡張後)

豊川海軍工廠平和公園の敷地北側に土塁の一部が残っており、土塁の外側には排水路が設けられている。海軍工廠は、土塁と排水路により周囲から画されていた。排水路は土塁と並行して流れており、整備されて現在も利用されている。コンクリートで護岸され、水量も豊富である。（調査日：2024年9月25日、10月14日）

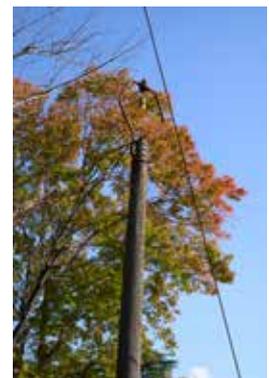
豊川海軍工廠平和公園内に8本、陸上自衛隊豊川駐屯地内に3本の街路灯が残る。平和公園のものは高さ4.45mの細長い円筒形で鉄筋コンクリート製。かつては上部に鉄製の傘が乗り、電球のソケットが傘の中に埋め込まれていた。傘はないが割れた電球の付いたままソケットが残っているものがある。コンクリート製の柱は劣化して中の電線が数箇所見えている。計測値は「豊川市公式ホームページ」による。（調査日：2024年11月27日）

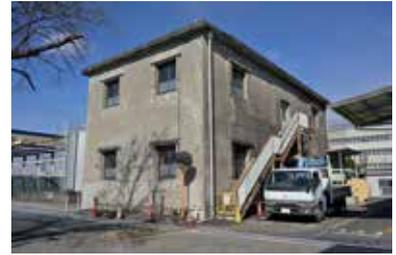
鉄筋コンクリート・ラーメン構造 2 階建てで平屋根の建物である。建物東側の壁面の一部は、コンクリートが剥がれ、中の煉瓦が露出している。この建物は、豊川海軍工廠機銃部で使用した重要な図面等を保管した。現在は、旭メタルズ（株）敷地内に所在し、厚生会館（書庫）として使用されている。（調査日：2025 年 2 月 4 日）

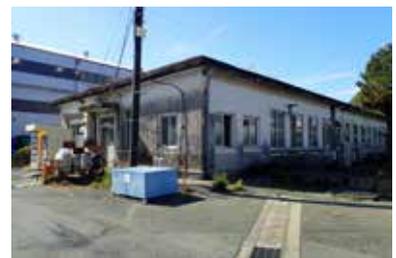
コンクリート造平屋建て、平屋根の建物である。内部の廊下は天井が高い。頑丈にできており、改修なども必要最小限にとどまっている。ここでは、雷管がどのくらいの衝撃で起爆するかを試していた。現在は、トピー工業（株）敷地内にあり、社員の詰所として使用されている。（調査日：2025 年 2 月 13 日）

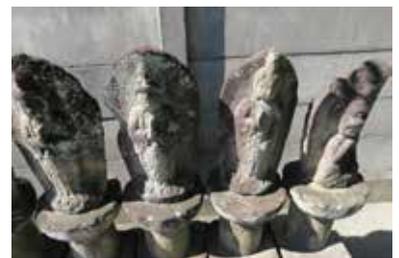
昭和20年(1945)8月7日の豊川海軍工廠空襲により被災した石仏。かつては長栄寺参道入口横の堂内に西国三十三観音像と自然石に彫られた観音像3体が祀られていた。現在は長栄寺境内西の堀沿いに、破損した地蔵尊像を挟んで、割れたり欠損したりした観音像が左右に全19体並ぶ。(調査日：2024年10月14日)

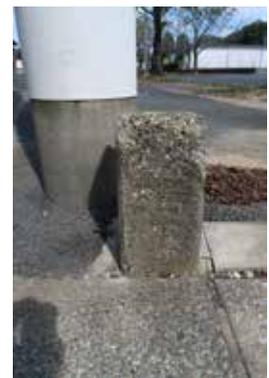
## 279 豊川海軍工廠の海軍境界柱(ひまわり農協本店北西側交差点)

海軍用地であったことを示す境界柱。歩道脇の電柱の傍らで確認。すり減ってはいるが海軍のマーク(二重波線)と「海軍用」までは確認できる。上部は砂利が露呈している。豊川海軍工廠の敷地の南の際に位置している。(調査日：2024年10月14日)

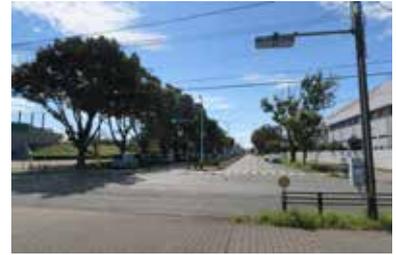
## 豊川海軍工廠のケヤキ並木

海軍工廠時代に正門前の道路に植えられたケヤキ並木。空襲で大きな被害を受けたが、現在も日本車輛製造（株）豊川製作所の正門前から南に延びる道路の両側に残存している。南に行くにつれて本数は減っていく。（調査日：2024年10月14日）

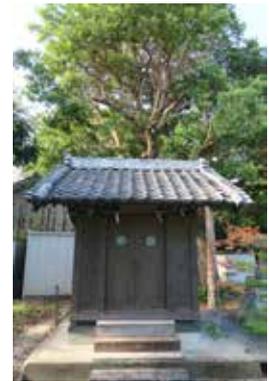
木造切妻造瓦葺、壁・扉とも銅板張の奉安殿である。扉の両側に菊の紋章が取り付けられている。大正4年（1915）に建造された。終戦まで牛久保国民学校に設置されていたが、八幡宮境内に移築された。現在は英霊殿として使用され、戦死者の遺品が収納されている。本殿に向かって左奥に秋葉社などと共に並んでいる。（調査日：2024年10月15日）

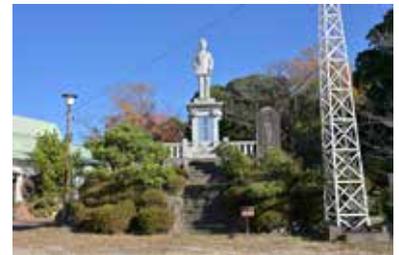
## 286 三谷の乃木希典像

花崗岩製で高さ約400cmある。脱帽した帽子を右手に、左手で軍刀を持っている。大正9年（1920）に建立された。乃木山山頂に石垣基壇が造られ、三谷郷友会会長小田善一書で「乃木將軍像」と書かれた台座の上に安置されている。木柱に「乃木將軍伊勢神宮遙拝像」とあり、伊勢神宮を遙拝している姿を表している。隣接して忠魂社がある。（調査日：2024年12月4日）

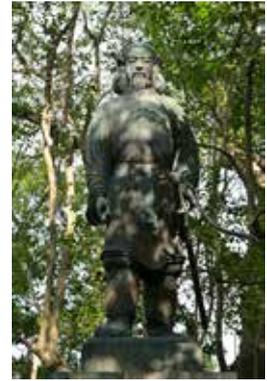
豊橋公園内の弥健神社跡にあり、切石積み台座の上に載せられている。高さ250cmあり、左手に弓、右手に矢を持ち、背には矢筒を負い、腰に太刀を帯びた武人姿である。

明治32年（1899）に八町練兵場に建立された軍人記念碑。東京美術学校教授岡崎雪声の制作で、明治天皇を模したものと伝わる。終戦後は撤去されていたが、昭和40年（1965）、像のみが現在の位置に建てられた。（調査日：2024年11月22日）

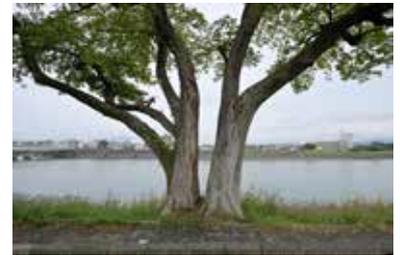
豊川左岸堤防上に立つ、被災した榎2本。この榎は、昭和20年（1945）6月20日の空襲で2本とも被災して大きく裂けている。現在は、火災により傷ついたところをコンクリートで埋めて補修し保存されている。（調査日：2024年11月15日）

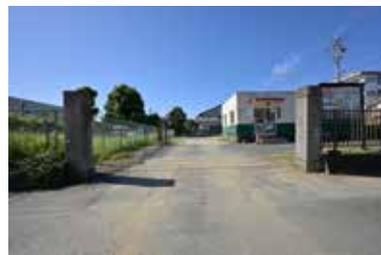
豊橋警察署南部交番の敷地内に残存する、コンクリート造の門柱と土塁跡。門柱は標札のあった箇所が削られている。土塁の下部には石のブロックが土留めとして配された状態で残る。（調査日：2024年10月21日）

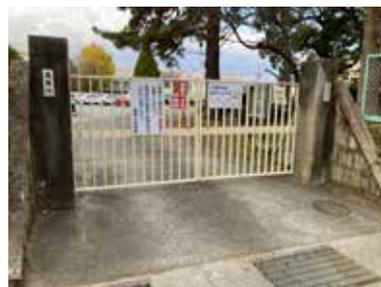
騎兵第十九連隊の土塁、門跡が残る。現在は豊橋市立福岡小学校の通用門として使われ、門柱と擁壁一対、それに続く土塁が残存。また、東門には擁壁一対とそれに続く土塁が残存。擁壁はコンクリートに亀裂が入っている。（調査日：2024年12月5日）

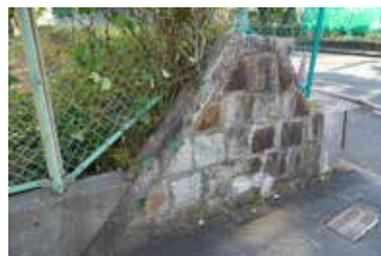
県立時習館高等学校の敷地南西にある民家との境に擁壁の一部、土塁が残る。県立時習館高等学校の東側の通用門の位置は終戦時のままであるが、門柱は取り換えられている。歩哨舎1基は、陸上自衛隊豊川駐屯地に移設されている。（調査日：2024年11月27日）

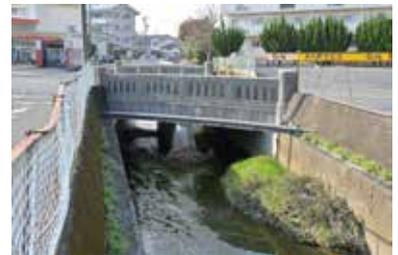
山田川、内張川を改修し排水路として使用していた水路。新たに掘削された小浜線（師団川）には護岸の石積みや橋が現存する。

小浜線に架かるみのわ橋には「昭和拾参年六月■■■」のプレートがあり、また他の橋には「師団都市下水道」もしくは「師団排水路」のプレートが埋め込まれているものがある。（調査日：2024年11月22日）

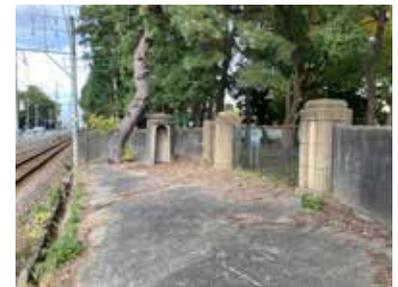
明治41年（1908）、第十五師団兵器支廠として設置され、主に弾薬を管理した。コンクリート造の正門と哨舎及び通用門塙が現在も残存している。哨舎は入口あたりのコンクリートが劣化して剥がれている。塙も多少傷ついているがほぼ当時の状態を維持している。塙の東側に解説板が立てられている。（調査日：2024年12月5日）

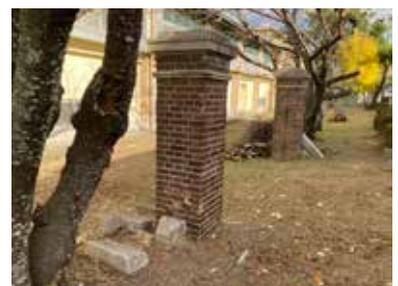
## 331 第三師団兵器部豊橋出張所兵器支廠通用門

現在の豊橋市立南部中学校・栄小学校に所在する。門柱、擁壁跡。中学校の体育館南側で兵器支廠跡門柱一対を確認。門扉を取り付けた金具は残存。門にとりついていた土塁はなく、擁壁は向かって左側は大破、右側は破損して内部が見えている。（調査日：2024年12月5日）

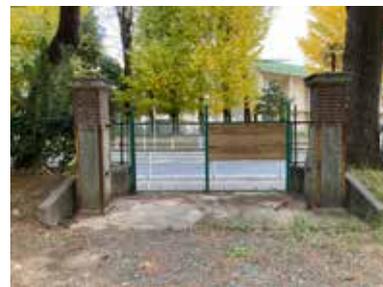
現在の県立豊橋工科高等学校、県立豊橋聾学校などの敷地にあたる。敷地の北東側に土塁、門柱が残る。門柱は、煉瓦保護のためか下部にトタン板のようなものを巻き、鉄柱で押さえているがかなりさびている。門扉を取り付けた金具も残存。また南側に石積擁壁一対も確認。擁壁に石垣などの構造物が取り付けいていた箇所は破損している。輜重兵は、軍隊において物資の輸送・管理の役割を担っていた。（調査日：2024年12月5日）

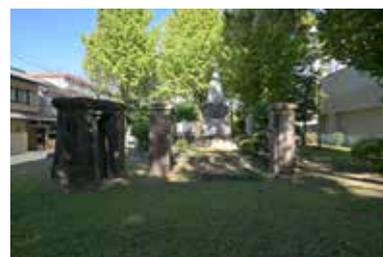
## 騎兵第二十六連隊の門・哨舎

煉瓦造の門とコンクリート造哨舎が王ヶ崎東公園にある。「騎兵第26聯隊跡」慰霊碑も建つ。（調査日：2024年10月21日）

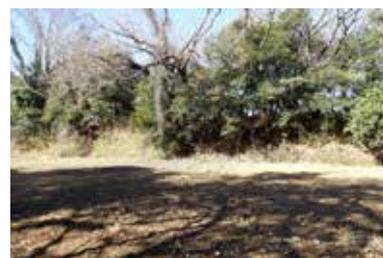
## 高山陸軍射撃場

明治41年（1908）、第十五師団の射撃場として設置された。現在は、陸上自衛隊高山射撃場として引き継がれ、使用されている。『愛知県史』では瓦葺木造平屋建ての倉庫があったとされるが、現在は撤去されている。（調査日：2025年2月13日）

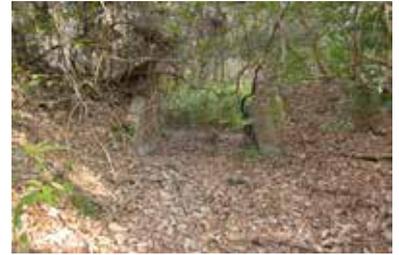
## 339 豊橋軍用水道貯水池

明治41年（1908）着工、同45年（1912）完成した。第十五師団の軍用水道の貯水池である。煉瓦積の門跡、土塁、壕跡が残る。現在は、高山配水場の貯水池として使用されている。『愛知県史』では「陸軍用地」銘の石製境界柱があったとされるが、今回の調査では確認できなかった。（調査日：2025年1月24日）

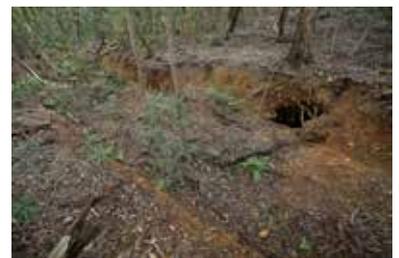
大蔵山の北麓から西麓にかけて構築された。24糎榴弾砲砲座1基、半壊1基のほか方形の壕や坑道式掩蔽部が残る。二十四糎榴弾砲陣地は、砲座3基のほか方形の壕、坑道式掩蔽部から構成され、交通壕で結ばれていた。大蔵山の山頂部には観測所が置かれていたはずであるが、公園となっているため、今はない。（調査日：2024年11月20日）

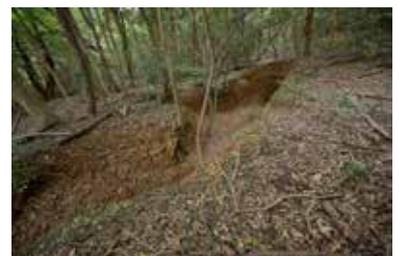
## 344 第七十三師団重機関銃陣地

岩屋山の北側山腹をくりぬいて構築した坑道式掩蔽部（銃座）が2基ある。東側が入口で、西側に銃眼がある。東方の山裾にコの字形の坑道式掩蔽部がある。銃座の北に構築途中の坑道式掩蔽部がある。開口部は封鎖されているが、現在も残存している。（調査日：2024年10月24日）

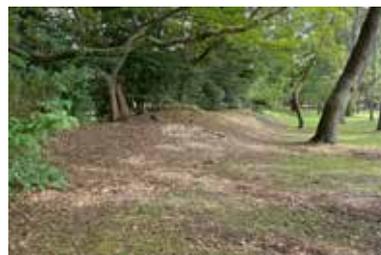
跡地は現在、高師緑地公園になっている。公園の東端中央付近には、方形の土塁が残る。東西26.0～28.0m、南北13.0～16.0mあり、出入口と思われる箇所がある。公園の中ほどには敷地を区画する東西方向に土塁が残る。公園の南西隅付近にはコンクリート製門柱が1本残る。

園内にはV字形の傷が付いた松が6本以上ある。V字形の傷は、松やにを採取した跡である。松やには、松精油と呼ばれ、石油の代替品として研究が行われていた。計測値は『戦史考古学研究 第4号』による。(調査日：2024年10月24日)

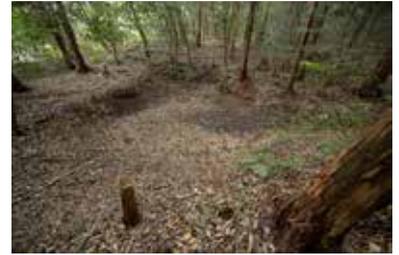
東観音寺周辺にあったとされる、第七十三師団機関銃中隊の馬用隠蔽壕2基。調査では東観音寺裏山の中から壕跡と思われる場所を5箇所確認。馬用隠蔽壕は馬が出入りできるよう人間よりも大きな出入口、内部構造が必要とされるが、どれが相当するかは判別できなかった。見学不可。(調査日：2024年10月24日)

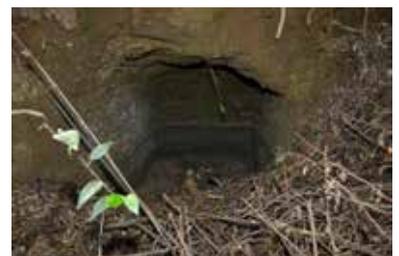
## 358 東横根の陣地

赤澤神社のある丘陵部の東側は谷となっている。この谷に面した崖に幅1.5m余、高さ1.8m、奥行3~5mの坑道(横穴)が掘られており、7基を確認した。また、谷筋に方形の壕4基がかつてあった。(調査日：2024年11月11日)

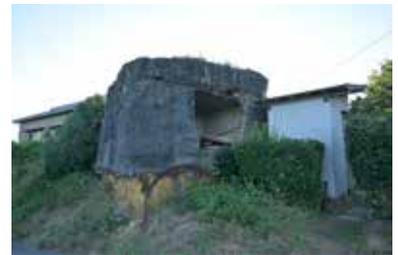
外法4.8m×5m、高さ2.3mの速射砲用砲台跡が残る。経年劣化により天井にひびが入っており、土壇の上に乗っている状態でやや不安定。砲口は南（海の方）に向いており上陸してくる敵に備えたもの。

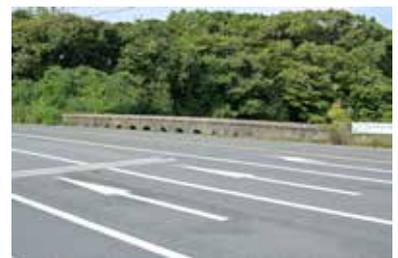
また、陸側とは3本の橋で結ばれていた。そのうちの陸に近い橋（平嶋橋）が残り、昭和63年（1988）に南側へ拡張されたため、北側の欄干のみが残る。

対岸の丘陵縁の崖に多くの隧道式工作科倉庫、隧道式備品倉庫などが掘られたが、その内の1基はよく残っている。（調査日：2024年10月24日）

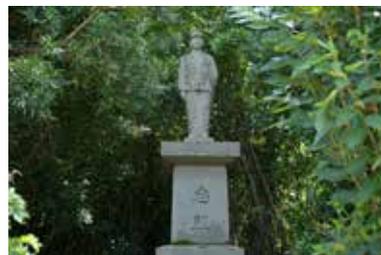
伊良湖神社の鳥居をくぐりすぐ左手の茂みの中に、地元出身で日中戦争で戦死した陸軍歩兵伍長小久保幸一郎の石像がある。軍刀を下げ、右手をまっすぐ伸ばし、左手を後ろ手にしてまっすぐ前を見据えている。台座正面に松井石根大将書の「忠烈」の文字が刻まれている。また上部には「故陸軍歩兵伍長勲七等功六級小久保幸一郎君之像」とある。像に傷みは確認されない。台座の残り3面には小久保伍長の軍歴などが刻まれているようだが、風化して読みにくく、辛うじて「昭和十四年一月建之」の文字と発起人らの氏名が刻まれていることが確認できる。なお、遺族から関連資料の寄贈を受け、田原市博物館で所蔵している。(調査日：2025年7月29日)

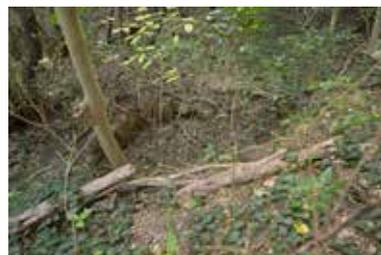
## 伊良湖岬の陣地

現在の伊良湖神社のそばに構築された防衛陣地で、28 榴弾砲陣地を攻撃するために伊良湖岬に上陸する敵に対するものである。恋路ヶ浜側に対して古山中腹に砲台が構築された。砲門部は土砂で埋没している。砲台に付随して縦穴や坑道式掩蔽部が作られていたが、それと断定できる遺構は確認できなかった。わずかにそれらの跡かと思われる窪地を4箇所確認した。また伊良湖漁港側に対しても砲台が構築されていたが未完成である。(調査日：2024年12月23日)

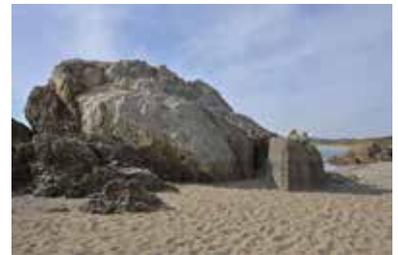
第七十三師団の本土決戦陣地として構築されたものである。和地町の海岸にある岩礁の陸側をくり抜き、コンクリートで補強した弾薬庫跡が確認された。コンクリートの上には偽装のため岩を貼り付けている。弾薬庫の中には多少土砂が入り込んでいた。

また、弾薬庫跡から西に約40m離れた地点で、岩礁の陸側を削りテラスとした銃座跡が確認された。海岸に上陸する敵に対して斜射する計画であった。(調査日：2024年12月25日)

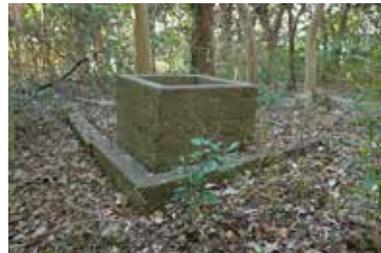
三河湾に臨む小山の山頂、雑木林の中に哨舎のコンクリート基礎を確認した。また、貯水槽らしきものが置かれている。

さらに、石製の境界柱が2本残っており、側面に「陸軍」銘、上部に矢印が刻まれている。(調査日：2024年12月18日)

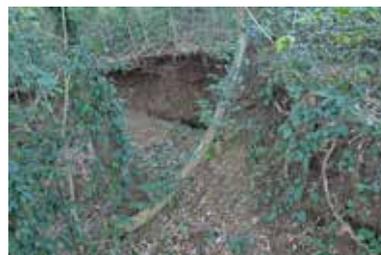
## 笠山の機関銃陣地

笠山の東北隅に構築された機関銃陣地である。北に向けて円形の銃座が設けられ、雷形交通壕が南につながっていた。現在は東側山麓に坑道式掩蔽部2基が残るが、土砂で埋もれている。三河湾側からの攻撃に備えた陣地である。(調査日：2024年12月16日)

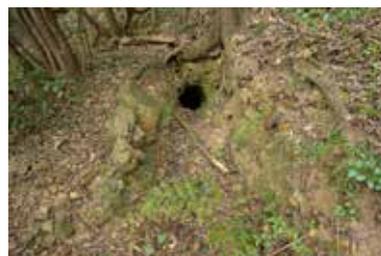
## 蔵王山の陣地

田原市街の北側に位置する蔵王山麓の田原中部国民学校に、第七十三師団歩兵第197連隊本部が置かれた。標高250.4mの蔵王山山頂を中心に陣地が構築され、山頂北面と、山頂西方から続く尾根の北面に、坑道式掩蔽部が構築された。坑道式の砲台跡は埋没しているが、入口前の通路が残る。(調査日：2024年12月6日)
