ドローンによる豚舎屋根への石灰散布とその効果

～豚舎屋根を真っ白に～

小松徹也（愛知県農業総合試験場養豚研究室）

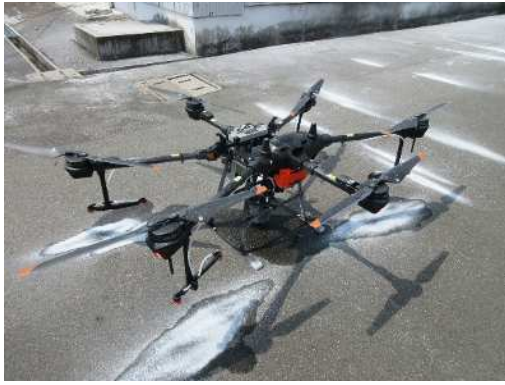
写真1 施工ドローンとノズル

タンクを搭載した農業用ドローン 2 機を使用した。石灰乳をタンクに投入し、機体に装着されたノズルから屋根表面へ散布した。

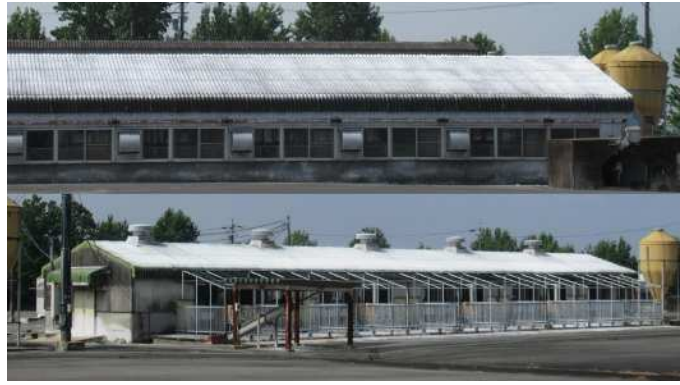
写真2 塗布後の豚舎（上：選抜 下：育成）

施工は 8 月 4 日午前 8 時に開始し、午後 3 時に終了した。約 820 m²の豚舎屋根への散布作業を 1 日で完了することができた。

ドローンを用いた石灰散布により、豚舎屋根の表面温度の低下や豚舎内温度の上昇抑制が確認され、暑熱対策として一定の効果が認められた。また、本手法は屋根上での作業を必要としないため安全性が高く、老朽化した豚舎にも適用できる。さらに、安価な資材を活用できることから、簡便かつ低コストな暑熱対策技術として活用が期待される。一方で、汚れがある豚舎屋根に塗布した石灰は、半年ほどで流れ落ちてしまったことから、持続性に課題がある。今後は、散布方法の改良や効果持続期間の検証を進め、実用性をさらに高めていく必要がある。
