プローブ情報活用WGについて

平成28年度の取組内容

平成28年度の取組内容 その1 (リンク平均速度とABS)

平成28年度の取組内容 その2

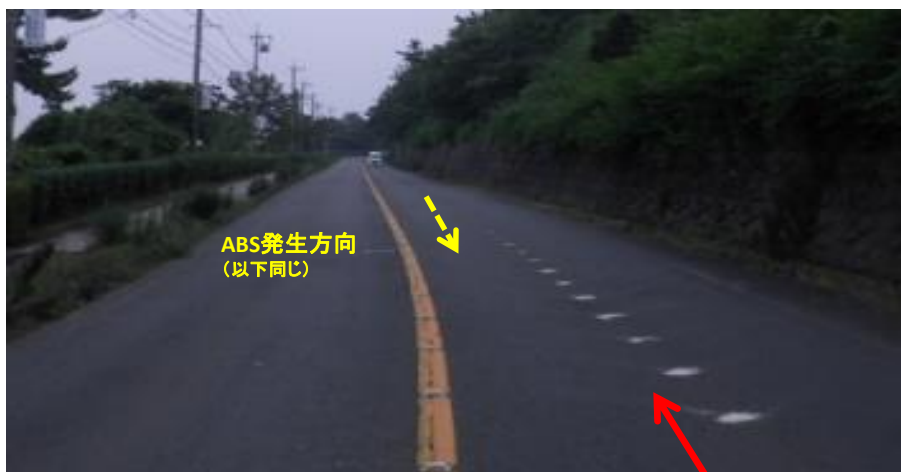
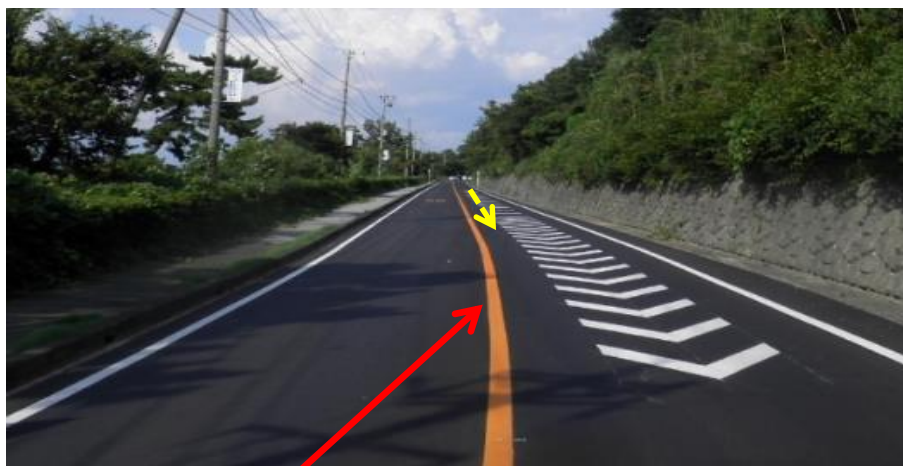
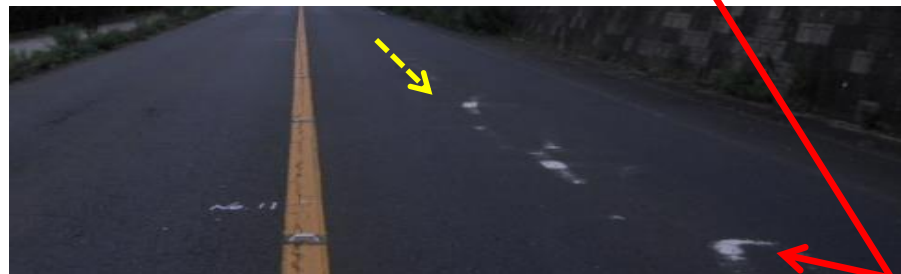
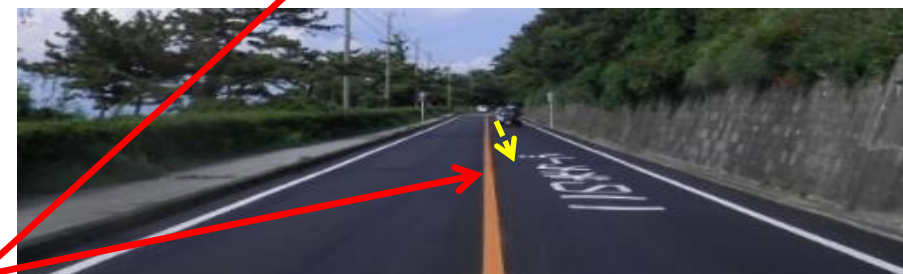
(1) - 1 (国) 国道259号(田原市宇津江町)
伊良湖方面 対策時期(平成28年7月28日)

外側線、減速マーク(山型)、「この先カーブ」引き直し
ドットマーク路面標示設置

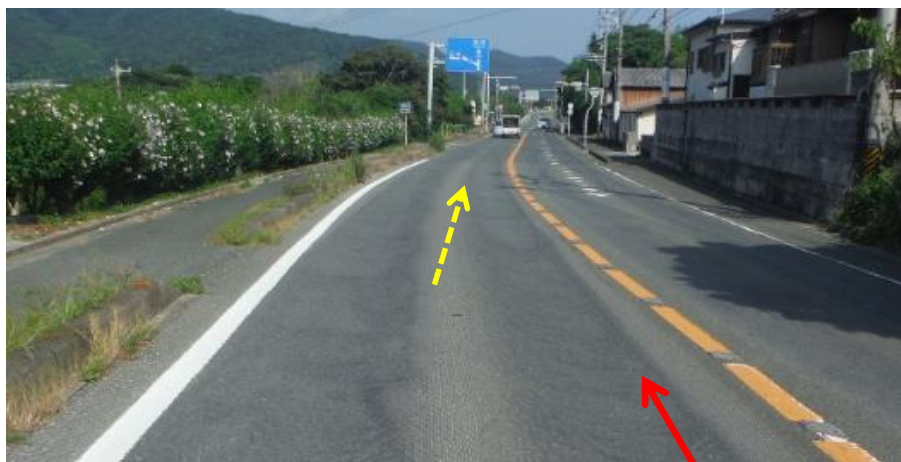
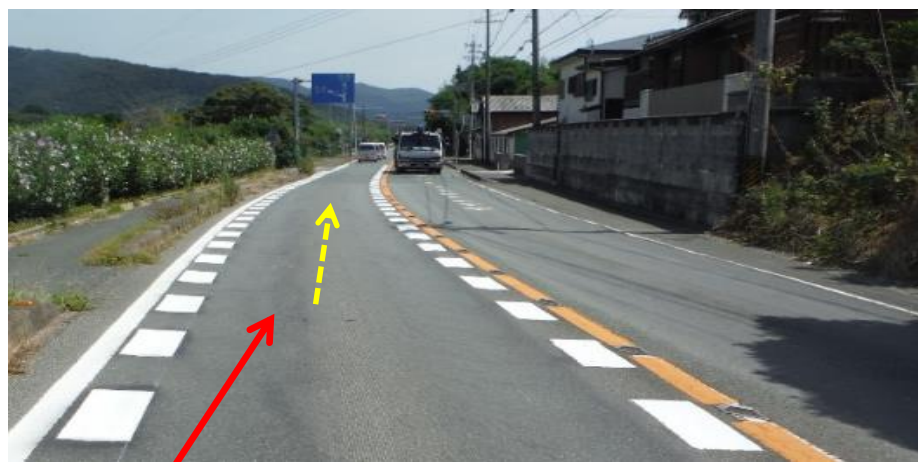
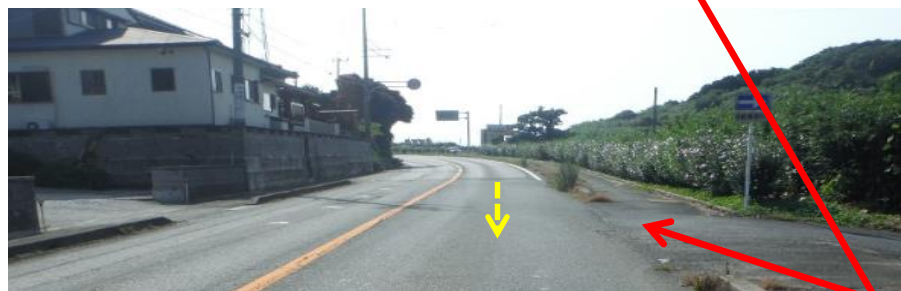
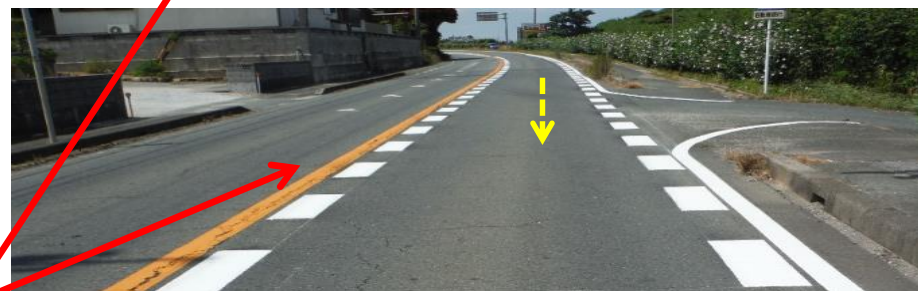
(1)－2(国)国道259号(田原市宇津江町)

外側線引き直し
ドットマーク路面標示設置

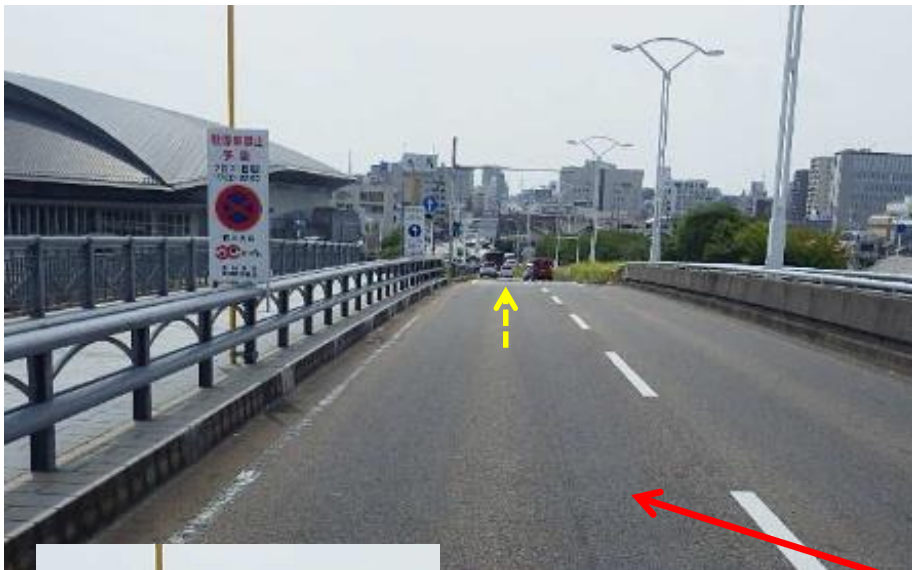
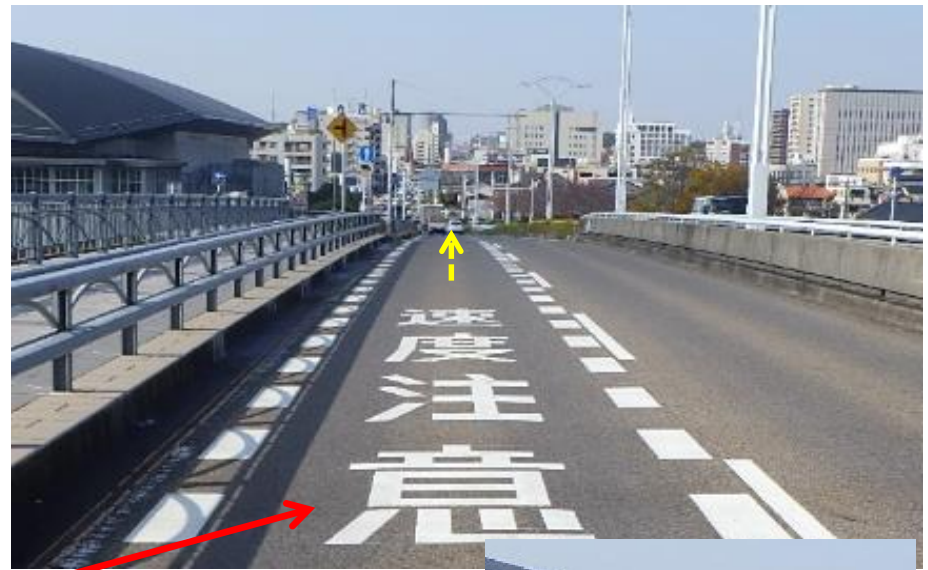
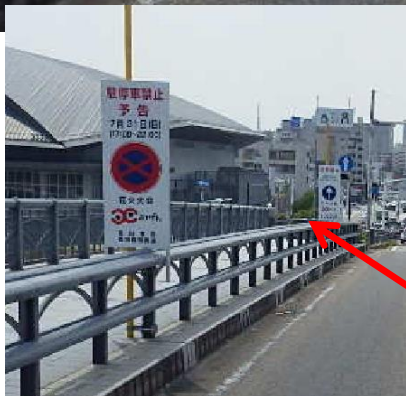
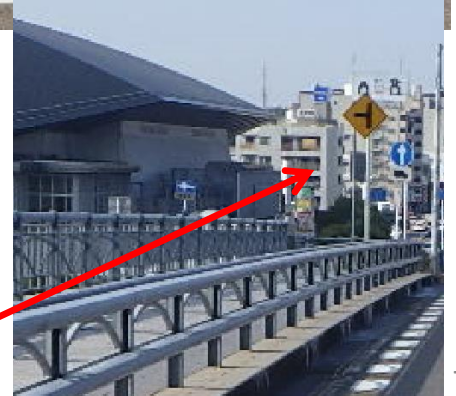
(2)(国)国道301号(豊田市森町1丁目)

区画線(外側線)引き直し
ドットマーク路面標示設置
「速度注意」路面標示設置

Y形道路交差ありの警戒標識設置

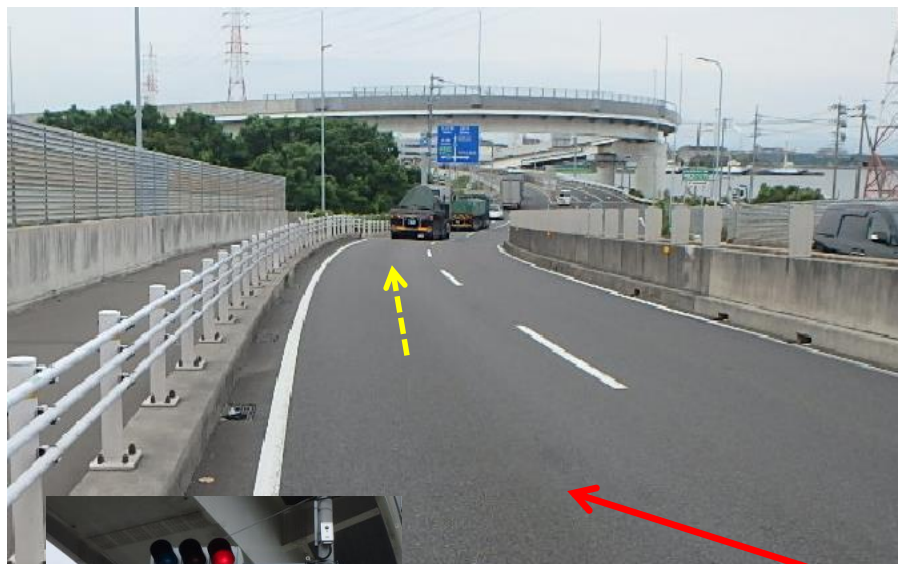
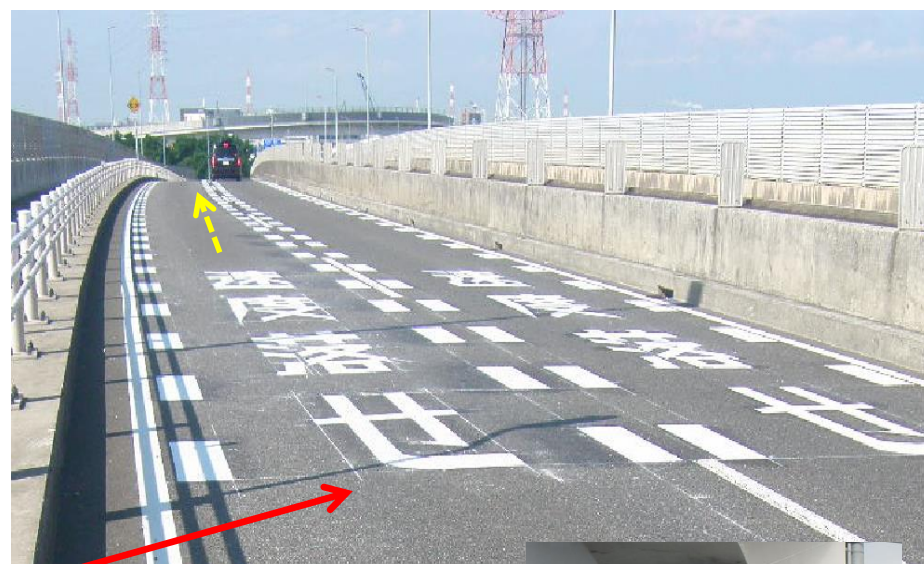
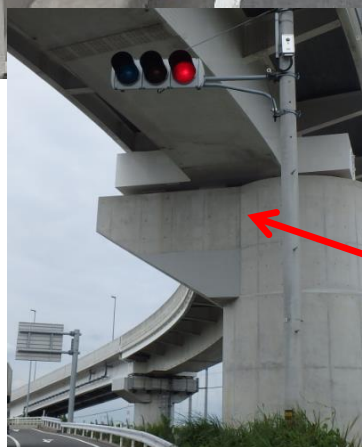
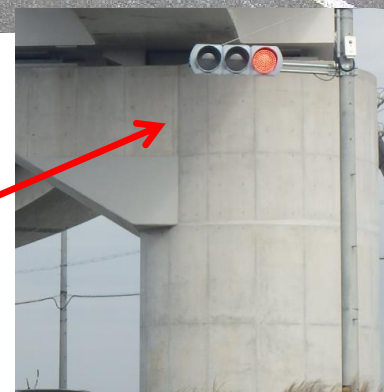
(3)(主)半田南知多線(半田市川崎町)

ドットマーク路面標示設置
「速度落とせ」の路面標示設置

信号のLED化

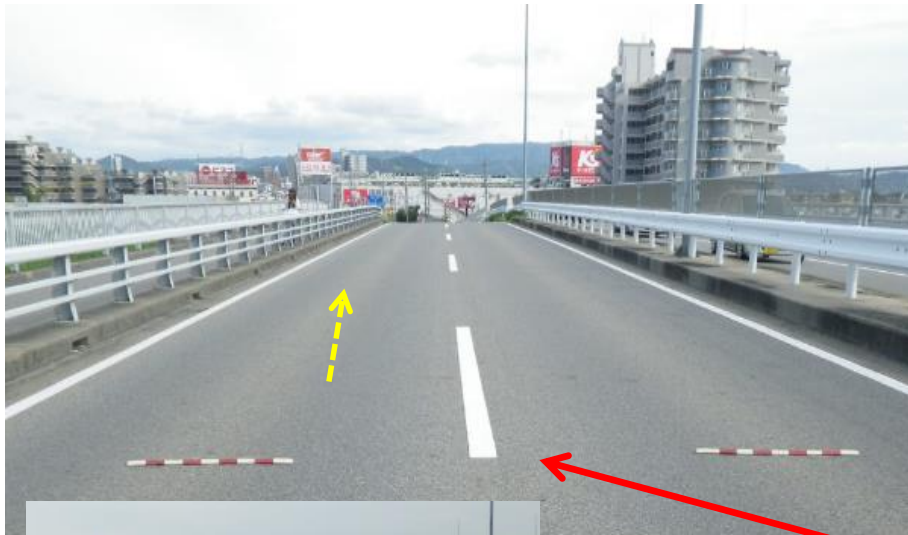
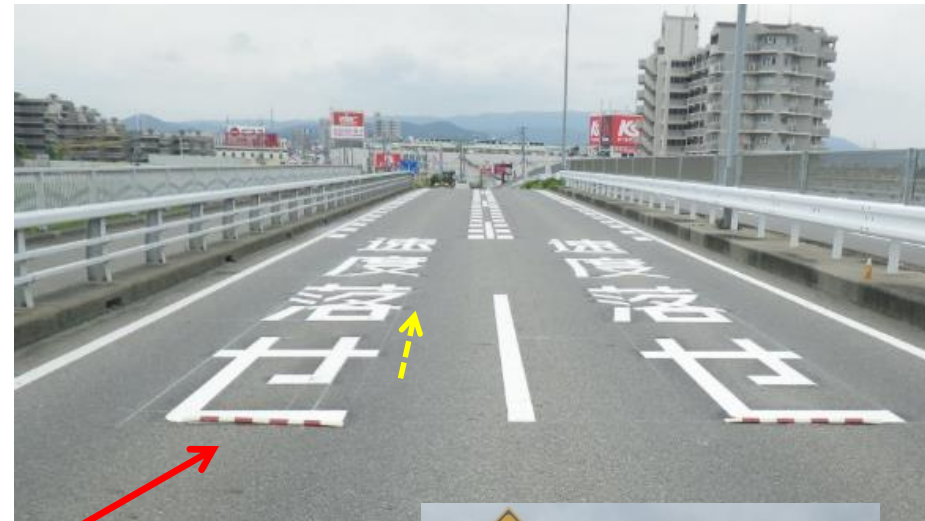
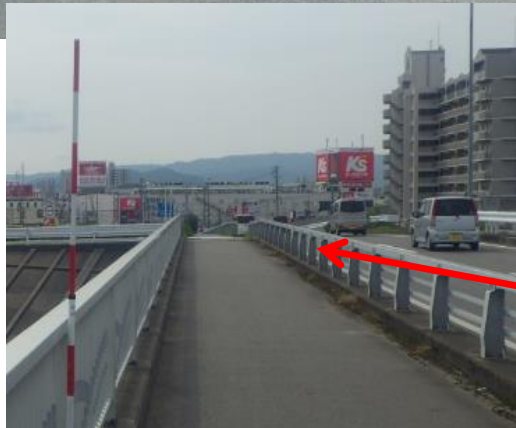
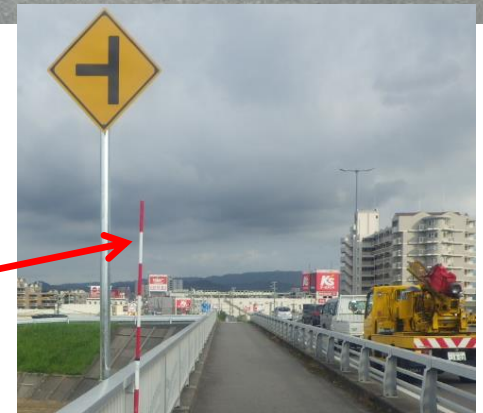
(4)(主)岡崎刈谷線(岡崎市渡町)

ドットマーク路面標示設置
「速度落とせ」の路面標示設置

十形道路交差ありの警戒標識設置

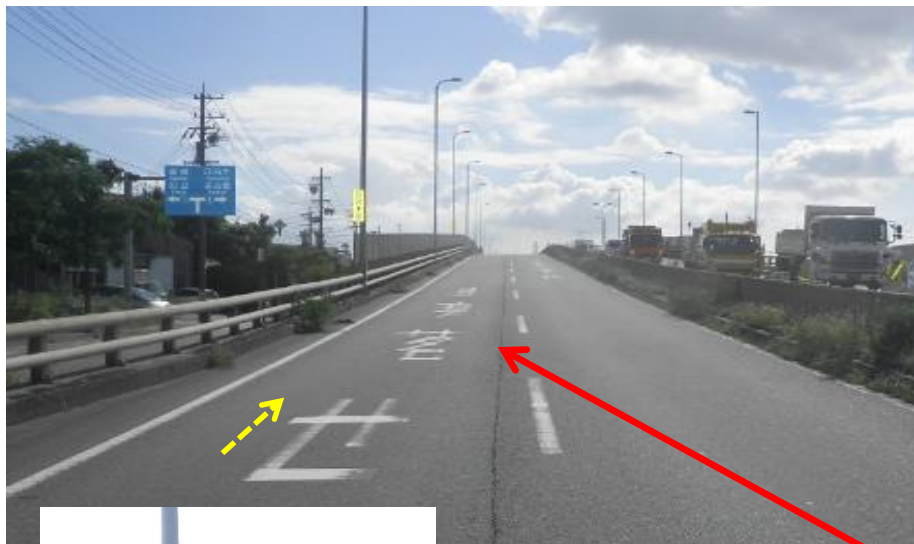
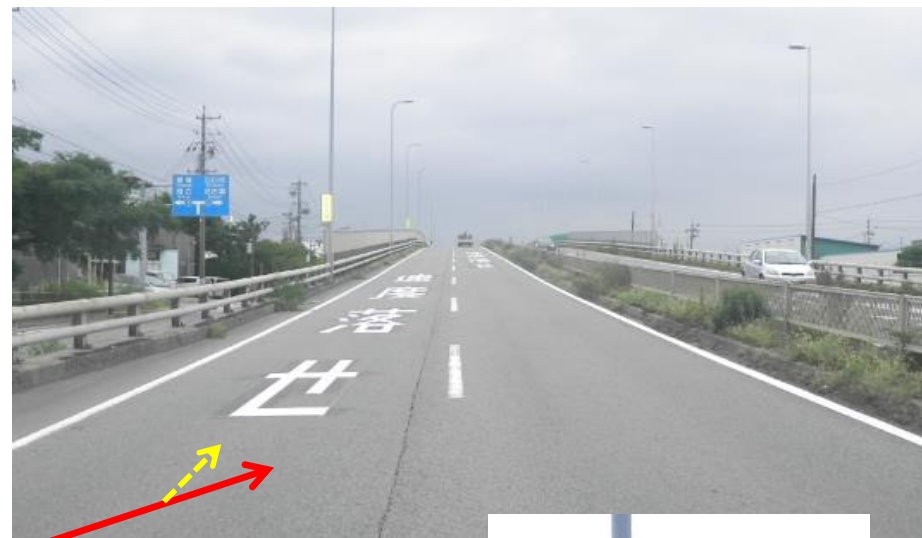
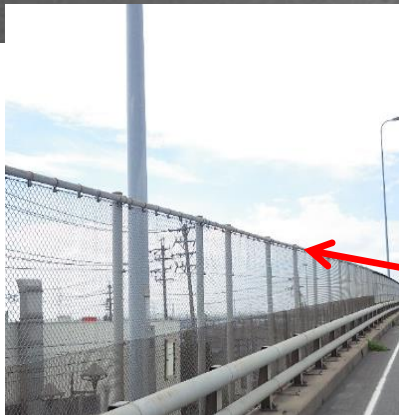
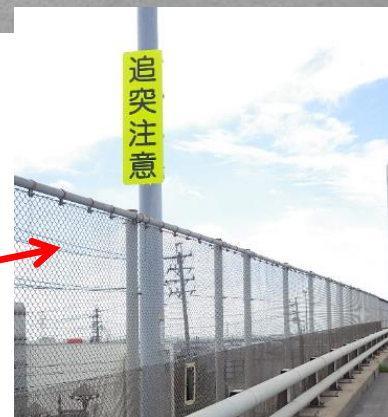
(5)－1(主)瀬戸大府東海線(豊明市阿野町)

「速度落とせ」、区画線引き直し

「追突注意」標識設置

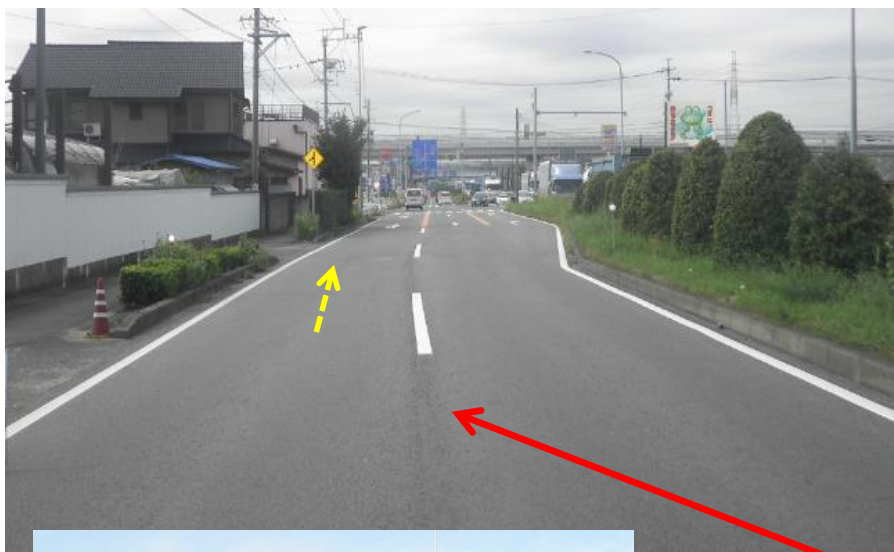
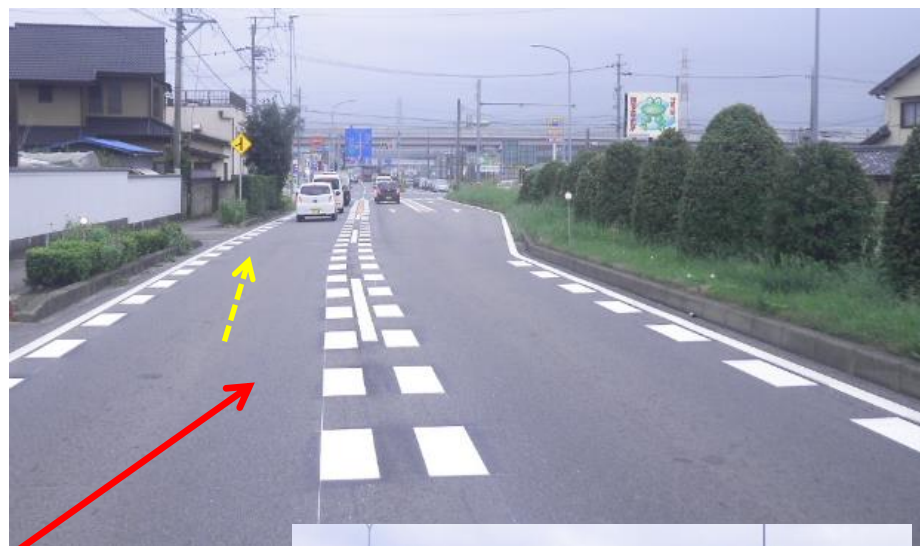
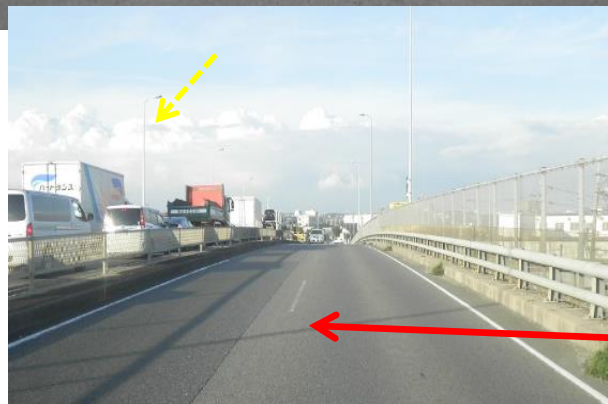
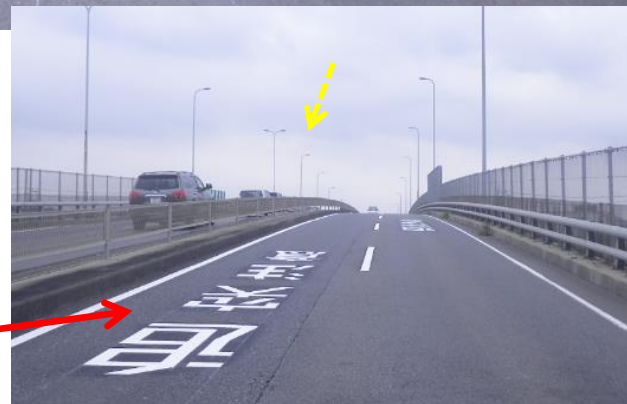
(5)－2(主)瀬戸大府東海線(豊明市阿野町)

ドットマーク路面標示設置

「追突注意」路面標示

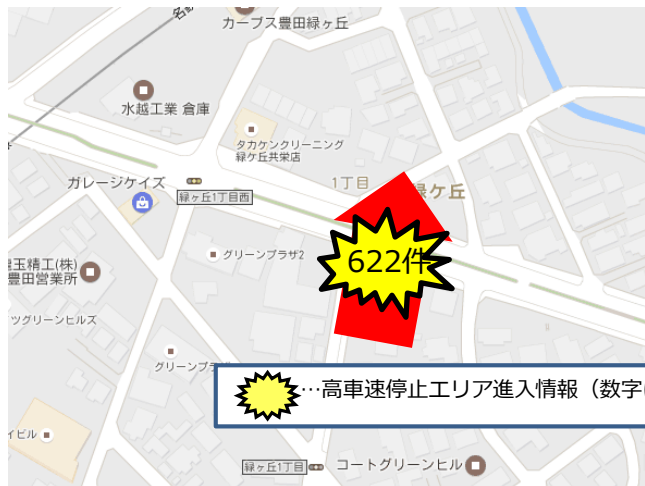
(例) ⑦豊田市緑ヶ丘1交差点北

【A B S発生状況】

● 高車速停止エリア進入情報 (数字は件数)

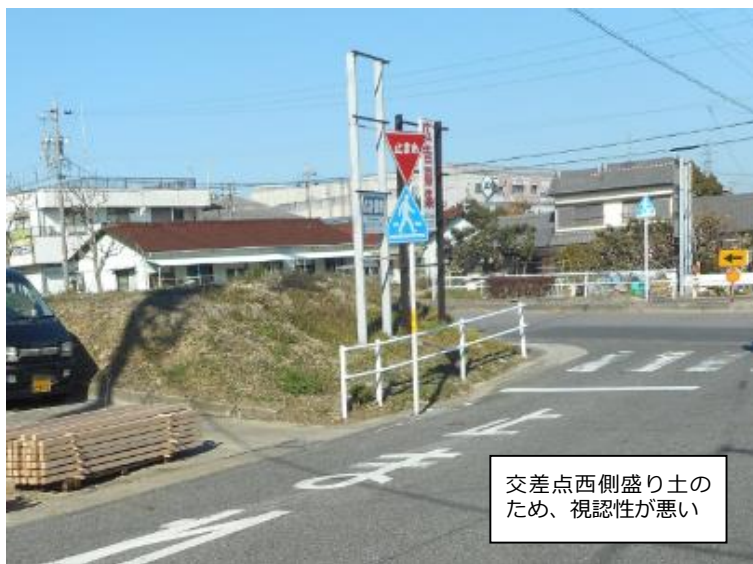
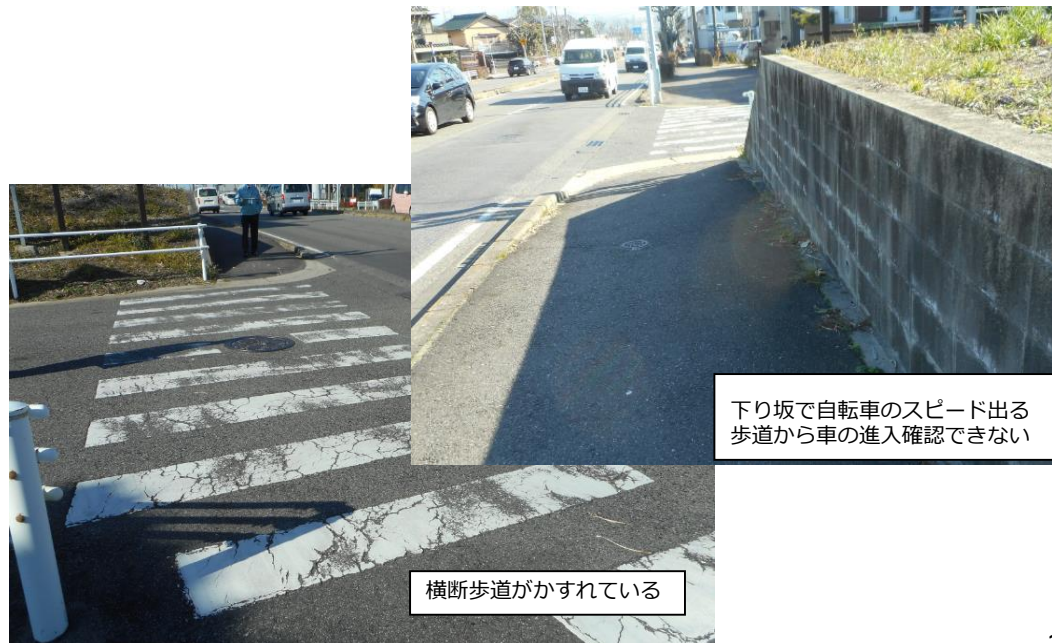
【対策案】

高車速停止エリア進入情報発生原因の推定	考えられる道路対策
従道路側	
・ 停止線を越えなければ、右方から来る車を視認しづらい	(交) 横断歩道・停止線の前出し
歩道	
・ 下り坂で自転車のスピードが出がち、車にとって死角になるため確認できない	(市) 「自転車止まれ」の路面標示設置 (市) 従道路側に「歩行者自転車注意看板」設置
