第3章 評価編

（既往改修箇所の評価）

きそ しんごうせ
木曾川水系新郷瀬川 (0.80k ~ 1.00k)

既往改修箇所【～平成8年度施工】

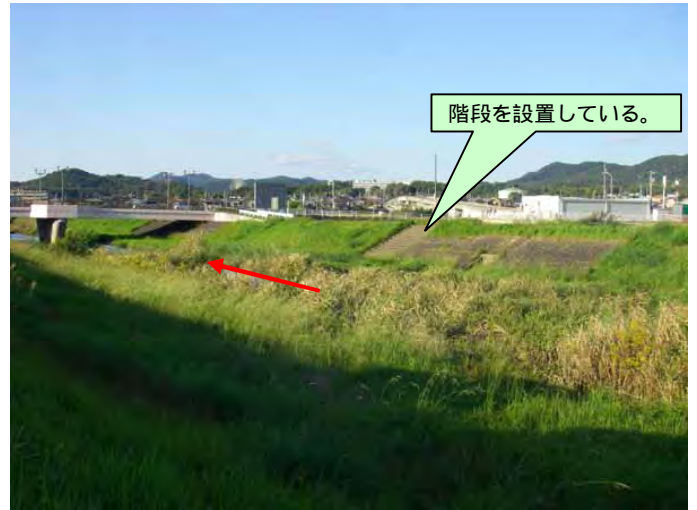
新塔野地橋から上流

河床部の現状：植生が過剰に生育し、水面を覆っている。流れが平坦である。

水際部の現状：水際に植生が見られるが、全体的にやや直線的である。
 その他の水辺環境：堤防法面や高水敷には植生が生育しているが、セイタカアワダチソウ等の外来種が主である。

- ・これまでの整備内容から評価すると、河床一面に植生が生育する状況を解消するには、ある程度の水深と水面幅のあるみお筋を形成することが必要であると思われる。自然の営力が殆ど期待できない河川であることから、高水敷及び水制を部分的に撤去する等しながら、状況の変化をモニタリングし、その効果を確認することを検討する。なお、高水敷を撤去する際には、上流の既往改修箇所を参考に水際に平面的な入り組みをつけて掘削する。

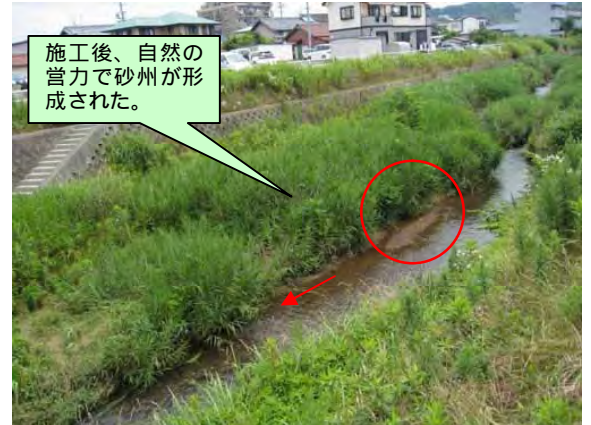
砂州

- ・低水路：低水路の河岸を土羽とし、自由にみお筋を形成する空間を確保した。改修後12年経過した現在、蛇行や瀬・砂州等、川らしい景観となっている（写真）。画一的な低水路ではなく、自然なみお筋を形成し、水際に寄せ土を行うの方が、より自然回復が早かったと思われる。
- ・護岸の緑化：緑化型ブロックを使用したが、背面からの水分補給がないためか、植生が十分根付いていない。
- ・天端利用：市街地にあり、天端が舗装されているため、散策等での利用を含め通行量が多い（写真）。夏季に植生が過剰に生育して、水面が見えず川らしさが感じられないことから、通行する人が多いこの区間では景観面で課題である。

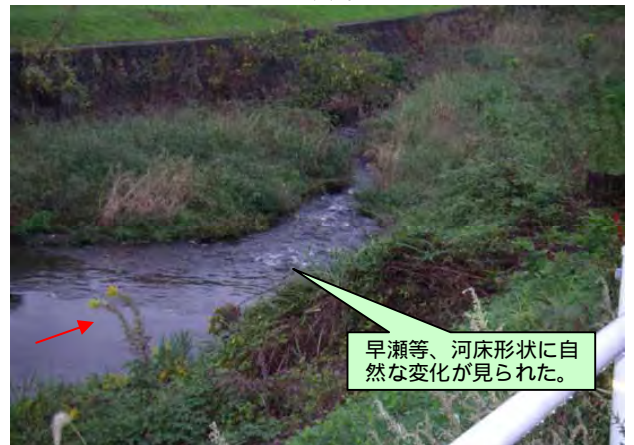
早瀬

施工12年後の河床状況

河床部の現状：蛇行や瀬等の変化のあるみお筋が自然の営力で形成された。

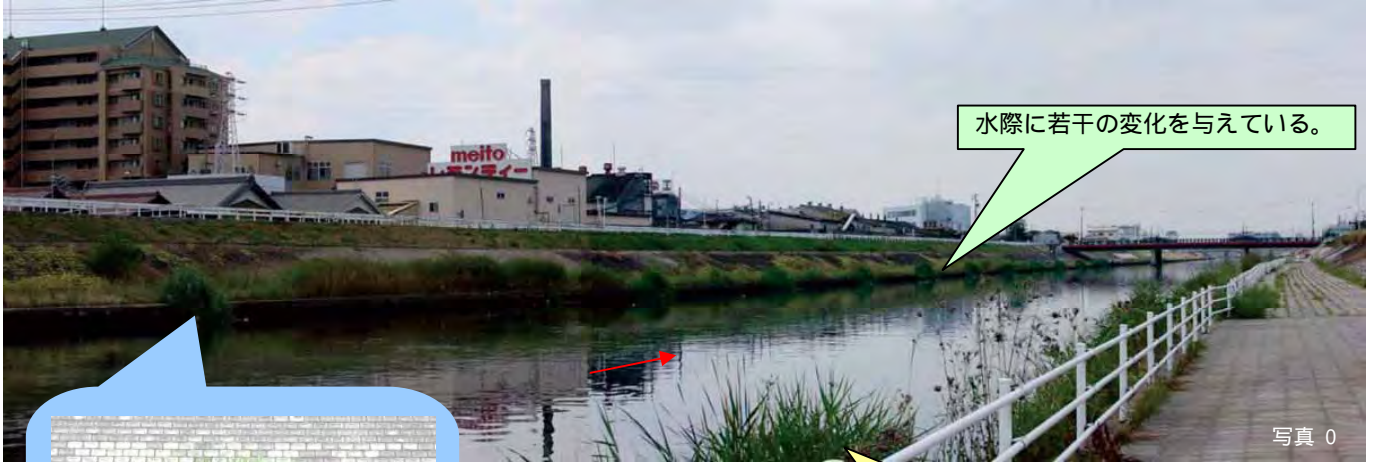
水際に若干の変化を与えている。

苗基盤のヨシの活着は良いが、
周辺への拡大は見られない。

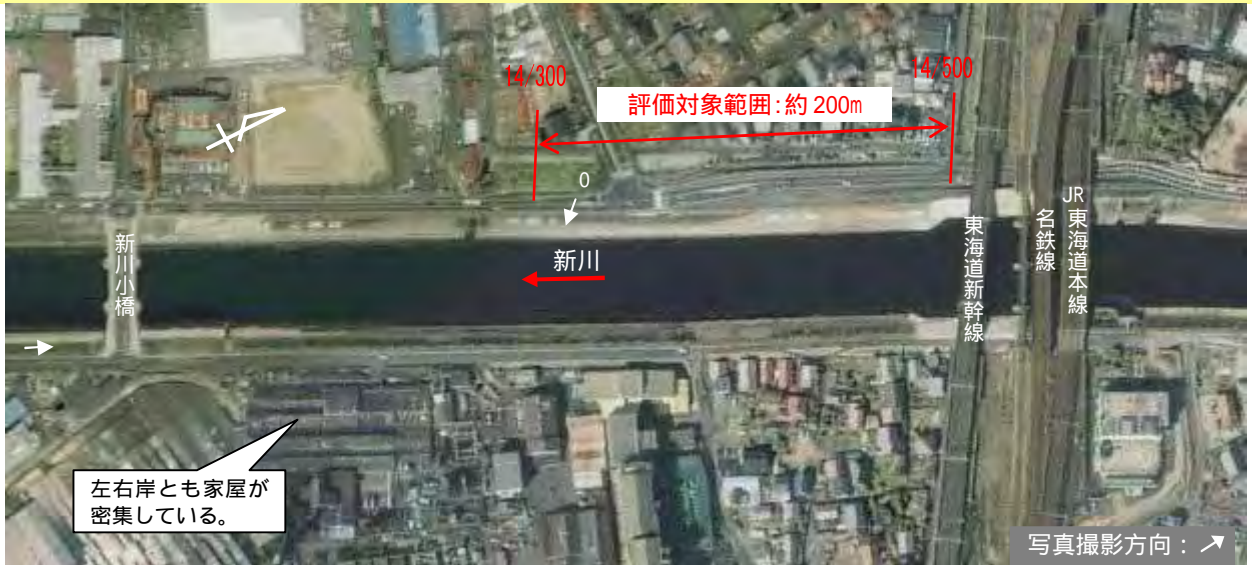
左右岸とも家屋が
密集している。

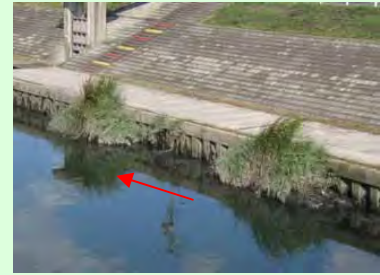
苗基盤

苗基盤については、時間の経過とともに土砂を捕捉し、遷移的に植生が拡大していくことをねらいとしているが、相当の時間を要しても植生の拡大は期待しにくいいため、再検討が必要である。

- ・土砂の捕捉、植生の拡大は、今後も継続してモニタリングしたい。
- ・ヨシの苗基盤はゴミが付着しやすいことから、清掃等、定期的な維持管理が望まれる。

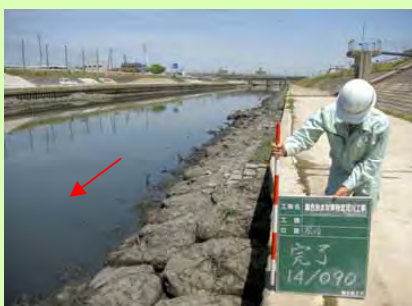
施工直後

苗基盤と下部の袋詰玉石

数年経過後も土砂の捕捉はあまりない。干潮時には水面上に露出し、ゴミが漂着するため景観を損なっている。

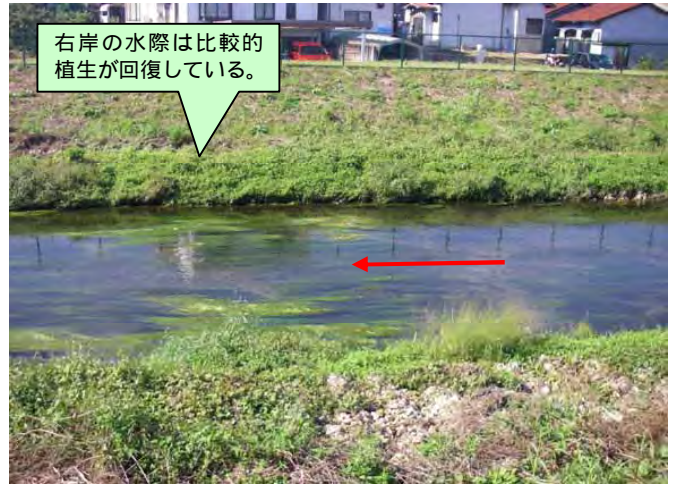
水際部の植生

水際部の現状：水際に土砂の堆積が見られず、全体的に単調な水際となっている。

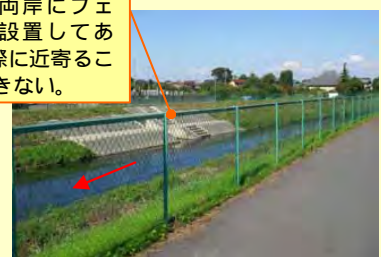
ネットフェンス

河川の両岸にフェンスが設置してあり、水際に近寄ることができない。

鉄線が上を向き、人が踏んで怪我をしやすい。
