やはぎ こうだ  
矢作川水系広田川 (3.30k ~ 3.50k)

既往改修箇所【平成 17 年度施工】

西三河建設事務所

キーワード：湛水域、河床幅の変化、法勾配、かごマット、覆土

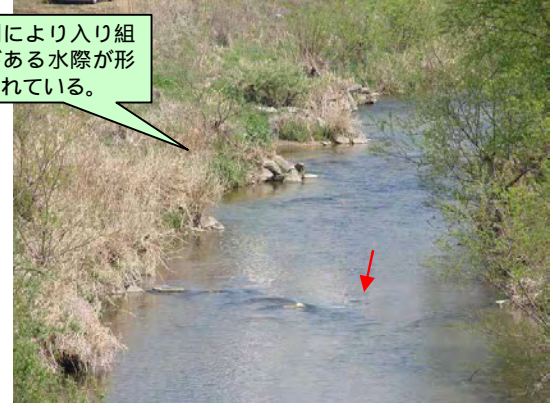
東梅坪橋上流の水制

- ・ 右岸側の水制や木工沈床は、魚類の生息場所となる空隙を確保するとともに、植物の生育基盤となっている（写真、）。水際には植生が多く生育し、緑豊かな景観となっている。また、水際線に入り組み等の変化がある。単調になりがちな水衝部の水際の多様性に配慮した水制の使用例として他の箇所でも参考にできると思われる。
- ・ 木工沈床の前面に護床ブロックによる床固が設置されている箇所があり、水面上に露出して目立っている（写真）。木工沈床前面の河床低下への対応と思われるが、設置の必要性、設置高さを検討する必要があると思われる。

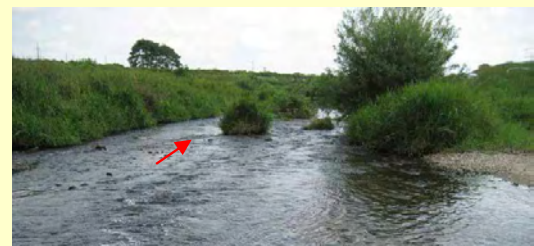
水際には植生が多く見られる  
（評価対象範囲より上流）

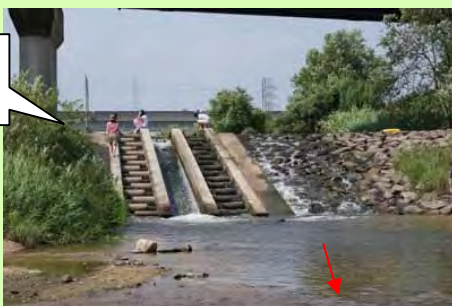
0/150 の魚道

魚類が遡上しているのが確認されている。

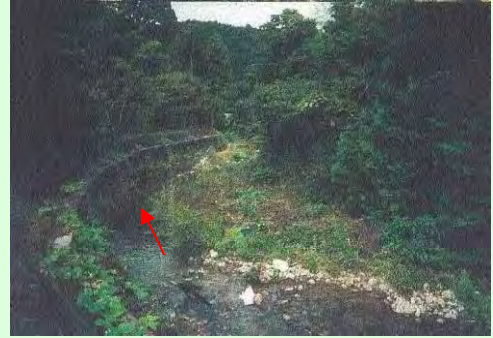
改修前の状況( 評価対象範囲より上流 )  
水裏部に砂州がつき、河床には瀬・淵があった。

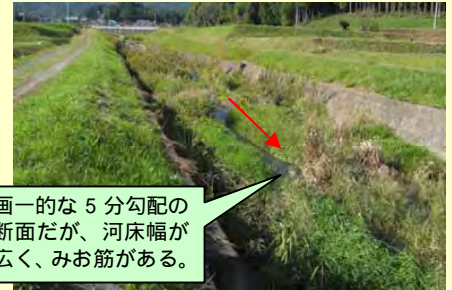
評価対象範囲から下流の改修済み区間

- ・山付部の保全：河畔林と一体となった良好な環境が保全されている。
- ・平面計画・縦横断計画：山付部等を除いてショートカット+法勾配2割の標準断面で整備され、元の自然な河岸や瀬・淵が失われている。改修前の法線を基本に片岸拡幅していれば、河岸や瀬・淵が保全できた。ショートカット部は、法勾配を立てて河床幅を広くする、改修残地を活用して河床幅に変化を与える等の工夫ができると良かった。一方、法勾配5分で改修された評価対象範囲から下流の改修済み区間は、河床幅が広く比較的良好なみお筋が形成されている（写真）。

画一的な5分勾配の断面だが、河床幅が広く、みお筋がある。

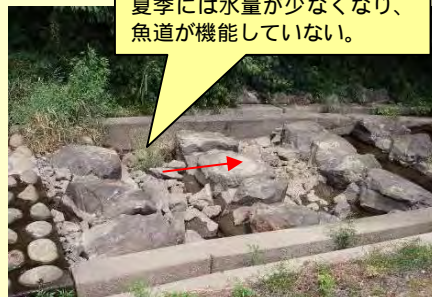
新吉橋の下流の落差工

- ・多段式落差工：落差工上部に大きな段差がある上、夏季は流量が極端に減少し魚がのぼれない状況である。また現地には大きい石が目立つ。流量の年間変動を事前に把握したうえで小流量時にも機能する構造とし、石の大きさや配置について工夫したい（写真）。
- ・河床の植生生育：夏季は取水により水量が減じ、浅い水深になるため、河床一面に植生（ツルヨシ）が生育している。ある程度みお筋を掘っておく等により水量の少ない時期でも水深を確保し、みお筋ができるよう工夫したい。
- ・かごマット：植生の生育状況は良好であるが、覆土が流出したのか、かごマットが露出しており、法面を歩く時に滑りやすい（写真）。

夏季には水量が少なくなり、魚道が機能していない。
